ANALISI DEGRADO ELEMENTI ESTERNI

PROVINCIA DI CREMONA COMUNE DI CREMA

CONCESSIONE PER LA GESTIONE E RIQUALIFICAZIONE DELL'AREA DI PROPRIETA' COMUNALE - DISTRIBUTORE DI VIA DIAZ - PORTA SERIO

ELABORATO:	OSSETTO:
C730 ES A G 007 00	STATO DI FATTO: STATO DI DEGRADO
SCALA: 1:50	DATA PRIMA EMISSIONE: 18-05-2017

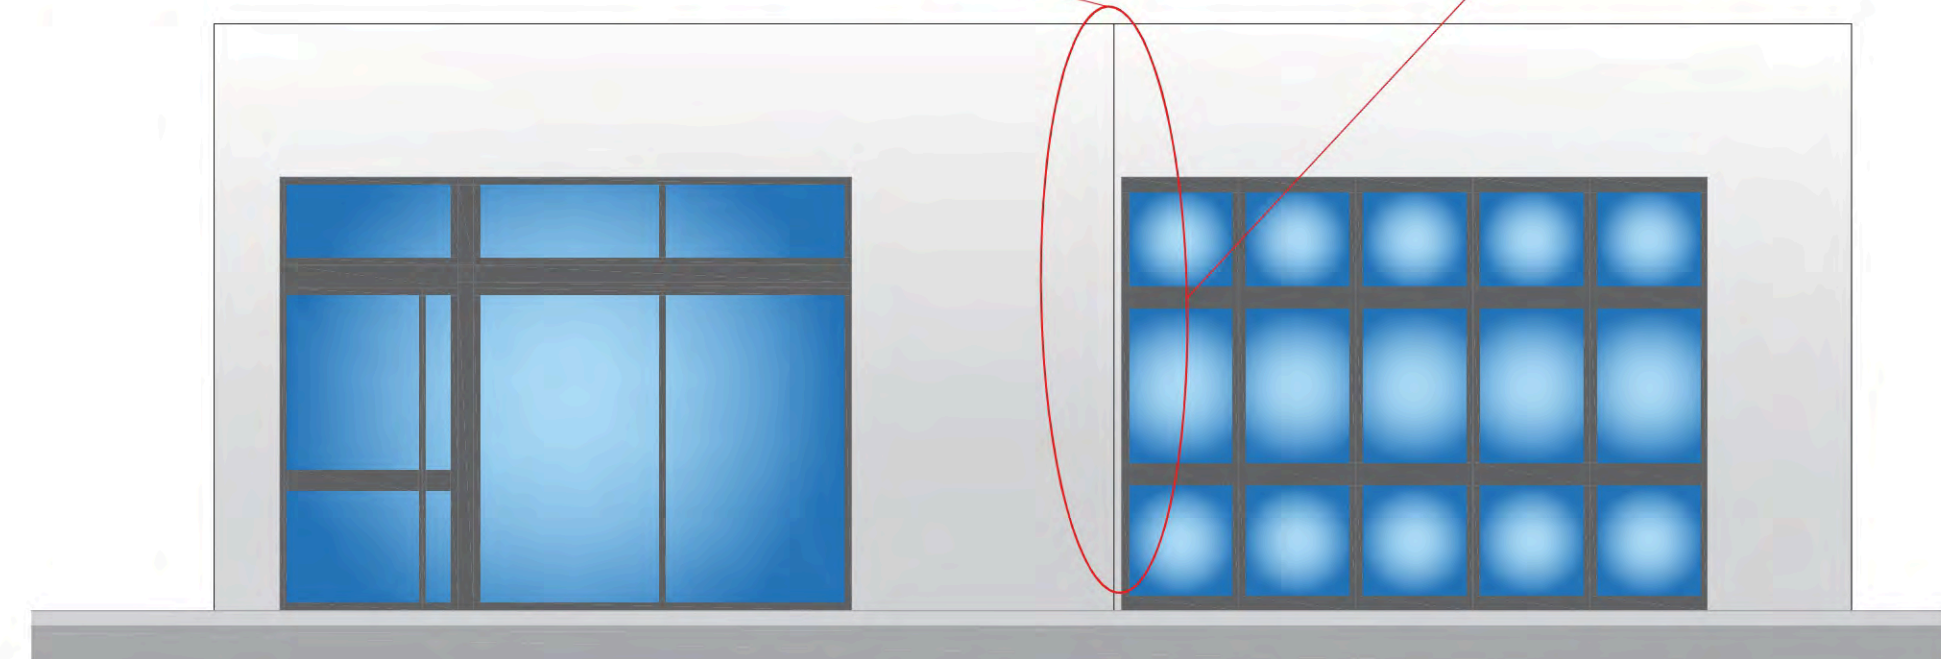
ANALISI DEGRADO PROSPETTO NORD

<p>Elemento: Attacco solai di copertura e muratura perimetrale</p> <p>Patologia: Distacco, Disgregazione, Fratturazione e Fessurazione, Mancanza.</p> <p>Causa: Fenomeni di umidità; aggressione atmosferica; dilatazioni differenziali tra materiali di supporto e finitura; soluzioni di continuità in prossimità dell'innesto di elementi metallici; infiltrazioni d'acqua; risalita capillare; dissesto dell'apparato murario; cicli di gelo e disgelo.</p>	<p>Elemento: Attacco solai di copertura e muratura perimetrale</p> <p>Patologia: Distacco, Disgregazione, Fratturazione e Fessurazione, Mancanza, Esfoliazione.</p> <p>Causa: Fenomeni di umidità; aggressione atmosferica; dilatazioni differenziali tra materiali di supporto e finitura; soluzioni di continuità in prossimità dell'innesto di elementi metallici; infiltrazioni d'acqua; risalita capillare; dissesto dell'apparato murario; cicli di gelo e disgelo; azione di microrganismi.</p>	<p>Elemento: Rivestimento murario</p> <p>Patologia: Cadute, Rotture, Sbollature, Degrado generalizzato, Crepe.</p> <p>Causa: Aggressione atmosferica, umidità atmosferica, umidità da risalita capillare, dilavamento e movimentazione di assentamento, dilatazioni differenziali tra materiali di supporto finitura</p>

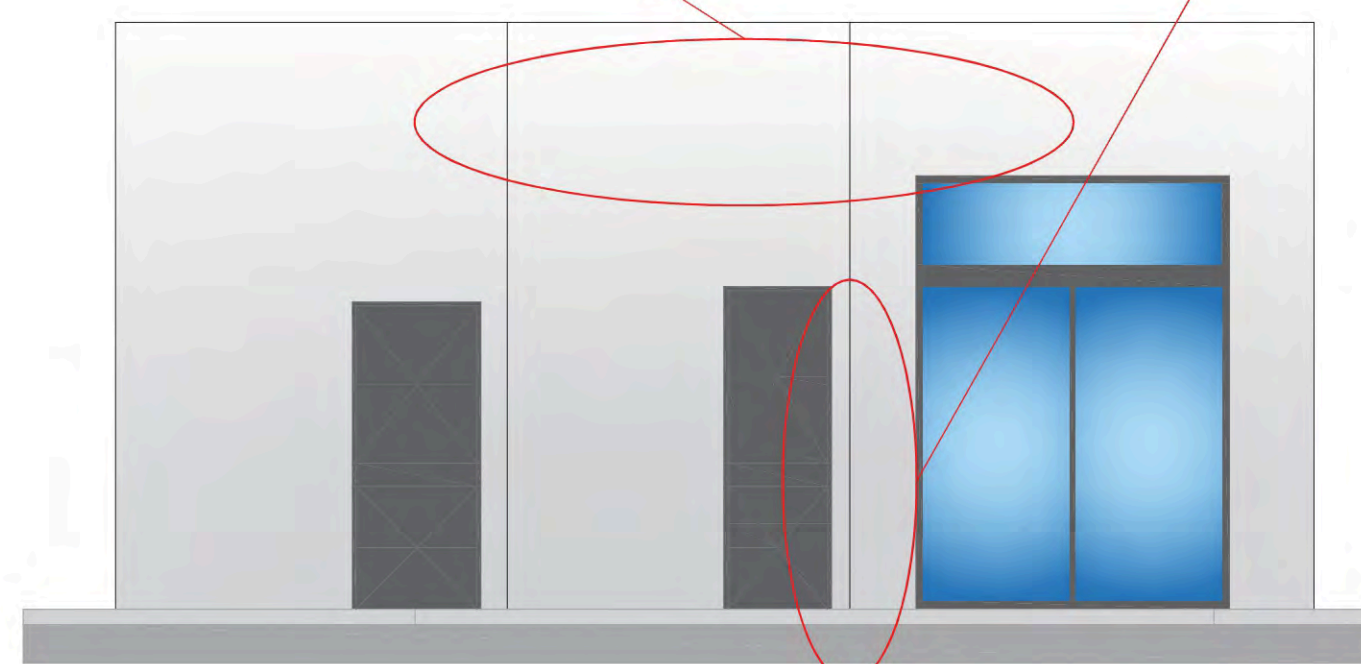
ANALISI DEGRADO PROSPETTO EST

<p>Elemento: Rivestimento murario</p> <p>Patologia: Cadute, Sollevamento, Sbollature, Degrado generalizzato, Crepe.</p> <p>Causa: Aggressione atmosferica, umidità atmosferica, umidità da risalita capillare, dilavamento e movimentazione di assentamento, dilatazioni differenziali tra materiali di supporto finitura, ristagno di acque meteoriche.</p>	<p>Elemento: Rivestimento murario</p> <p>Patologia: Cadute, Sollevamento, Sbollature, Degrado generalizzato, Crepe, Patine biologiche.</p> <p>Causa: Aggressione atmosferica, umidità atmosferica, umidità da risalita capillare, dilavamento e movimentazione di assentamento, dilatazioni differenziali tra materiali di supporto finitura, ristagno di acque meteoriche.</p>
-----------------------------------------------------------------------------------------------------------------------------------------------------------------------------------------------------------------------------------------------------------------------------------------------------------------------------------------------------------------------------------------------	------------------------------------------------------------------------------------------------------------------------------------------------------------------------------------------------------------------------------------------------------------------------------------------------------------------------------------------------------------------------------------------------------------------
