IMMOBILE  
Via Ponte Furio, 11 - 26013 Crema (CR)

## RELAZIONE TECNICA

Analisi dello stato di conservazione  
del muro di cinta su via Frecavalli

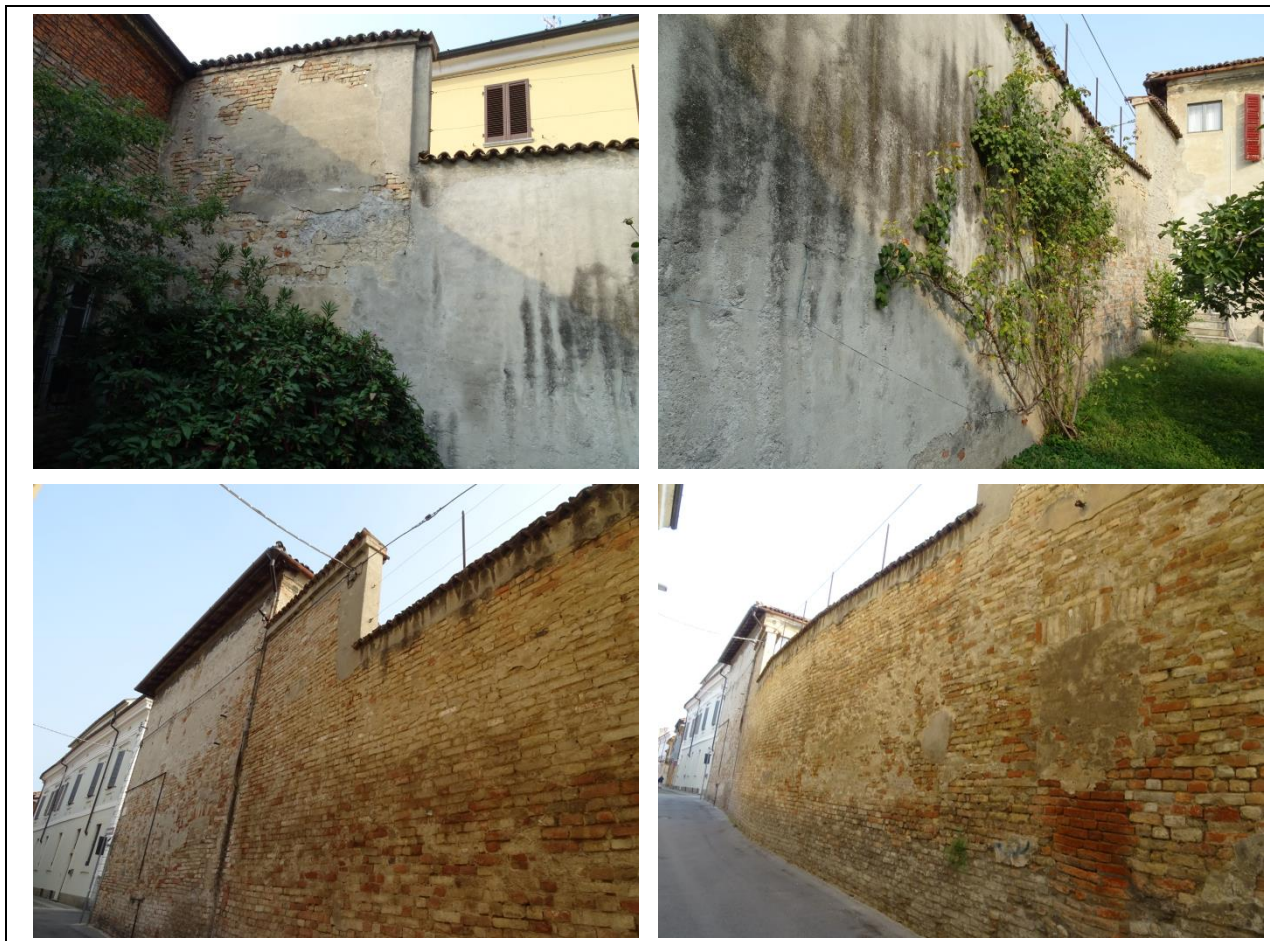
Si tratta di una muratura di mattoni pieni, di altezza pari a circa 6,5 m nel tratto adiacente ai fabbricati esistenti e di altezza pari a circa 4,5 m nel tratto centrale.

La muratura ha uno spessore di circa 25 cm (due teste), mentre la porzione adiacente all'edificio sul lato Ovest ha uno spessore maggiore (tre teste).

Figura 2 – Muro di cinta su via Frecavalli

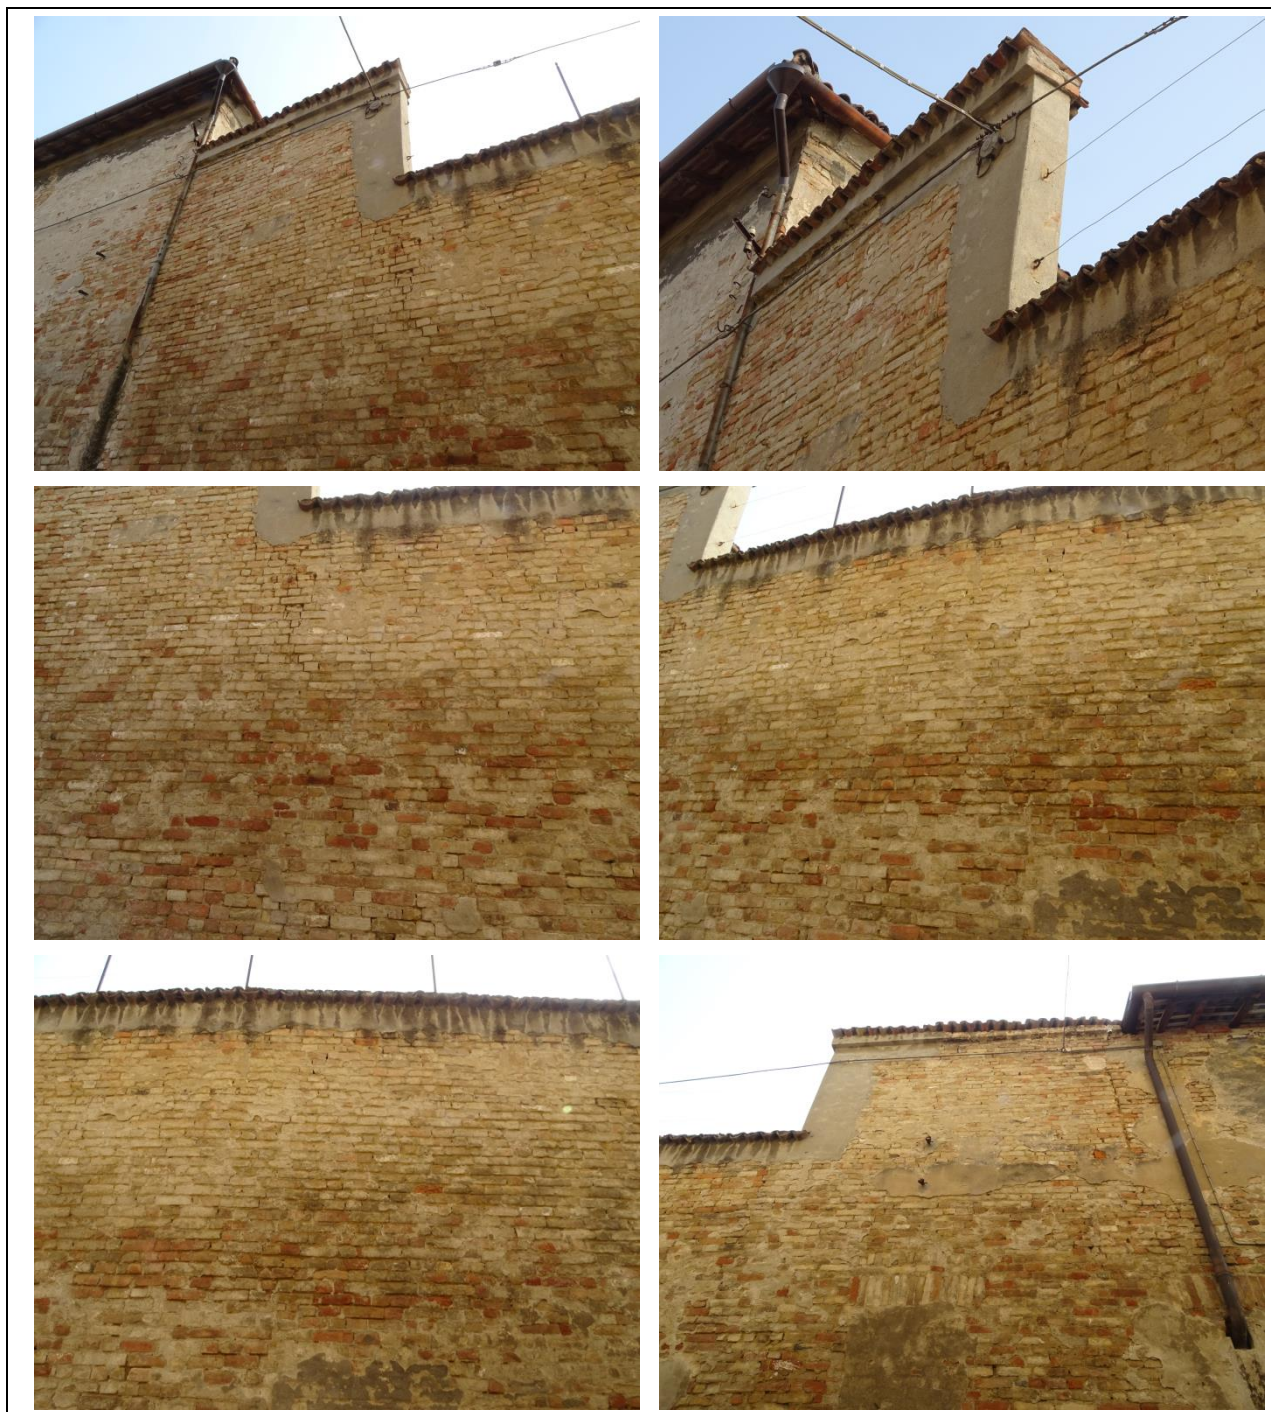
Come si può osservare nelle fotografie di seguito riportate, la muratura presenta una tessitura regolare e non sono visibili fessurazioni o lesioni indice di possibili fenomeni di dissesto in atto.

*Figura 3 – Stato di conservazione della muratura in mattoni pieni (lato esterno)*

Per quanto rilevabile dall'analisi visiva, si ritiene che il muro, nello stato attuale, non presenti segni di fenomeni di dissesto in atto quali lesioni, cedimenti e fuori piombo.

Sulla restante parte si potrà prevedere l'inserimento di contrafforti trasversali per il rinforzo del muro nei confronti delle sollecitazioni orizzontali previste dalla normativa vigente.

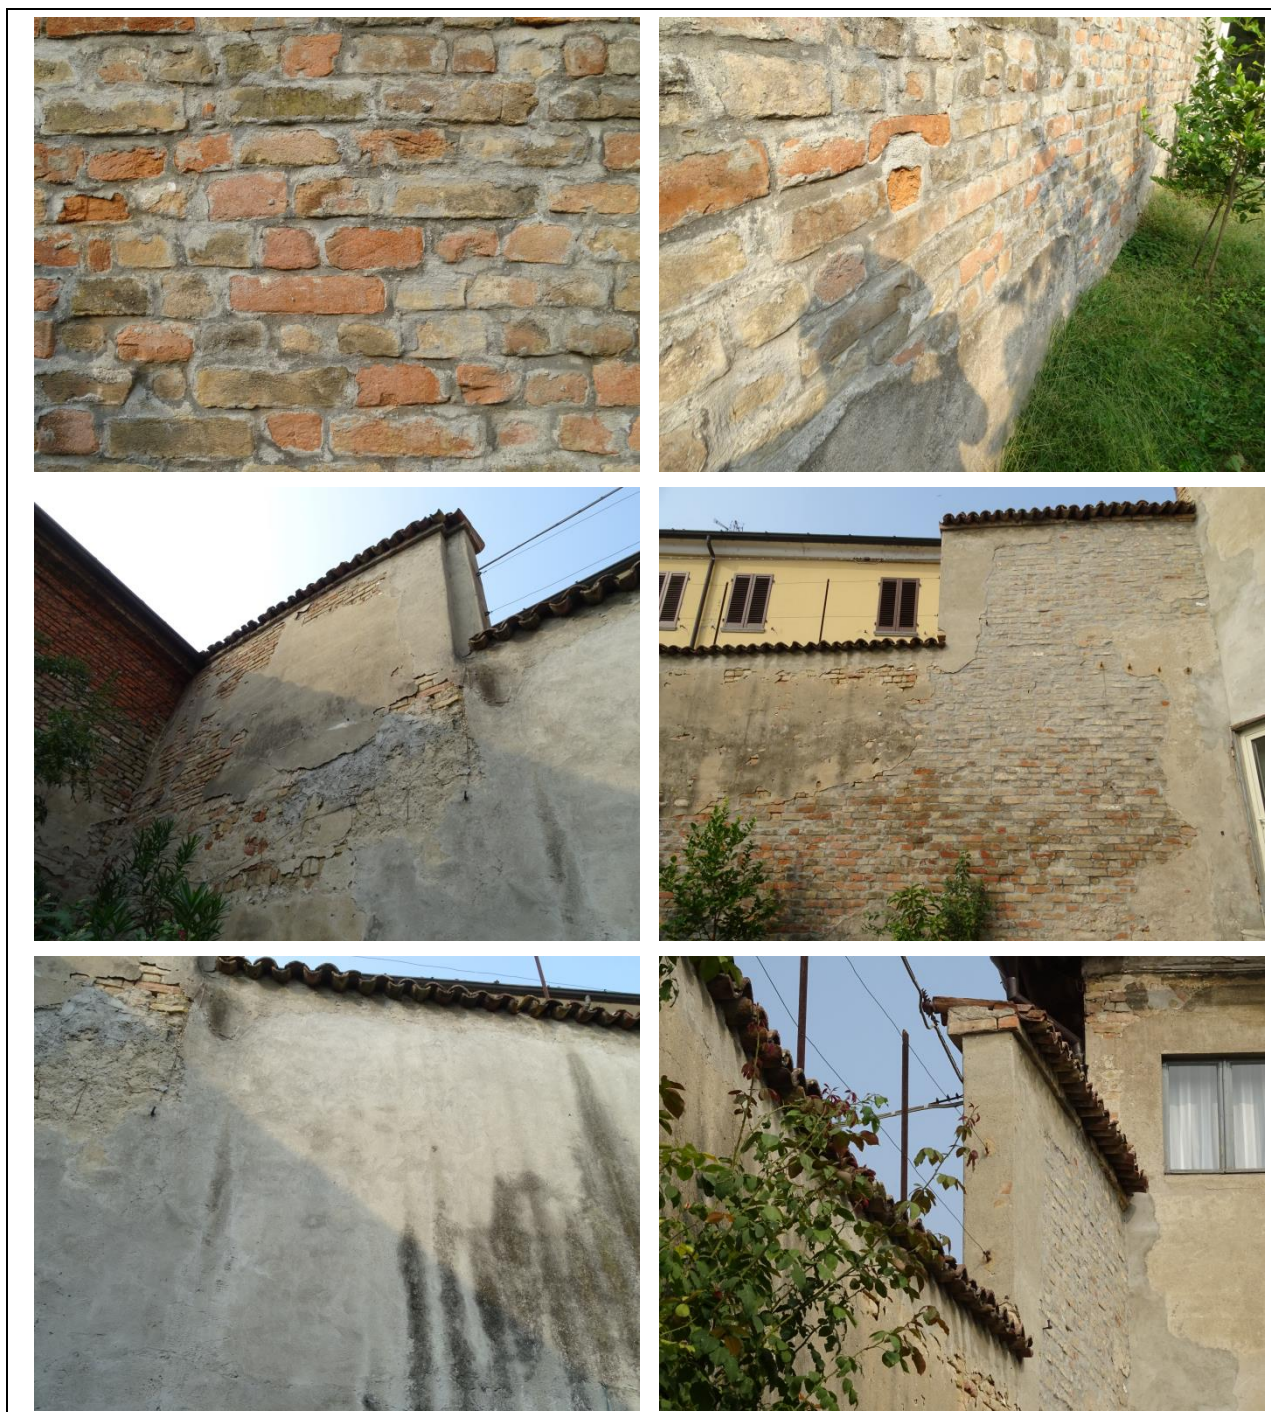
Sul lato interno del paramento murario, è stato effettuato un parziale intervento di ristilatura dei giunti di malta.

*Figura 4 – Stato di conservazione della muratura in mattoni pieni (lato interno)*
