IMMOBILE
Via Ponte Furio, 11 - 26013 Crema (CR)

RELAZIONE TECNICA

Analisi dello stato di conservazione
delle strutture del corpo di fabbrica su via Frecavalli

COMMESSA	NOME FILE			N. DOCUMENTO
IT23040	PER_S101_rtec.docx			S101
DATA	REV.	PM	RP	
05/10/2023	-	MP	MV

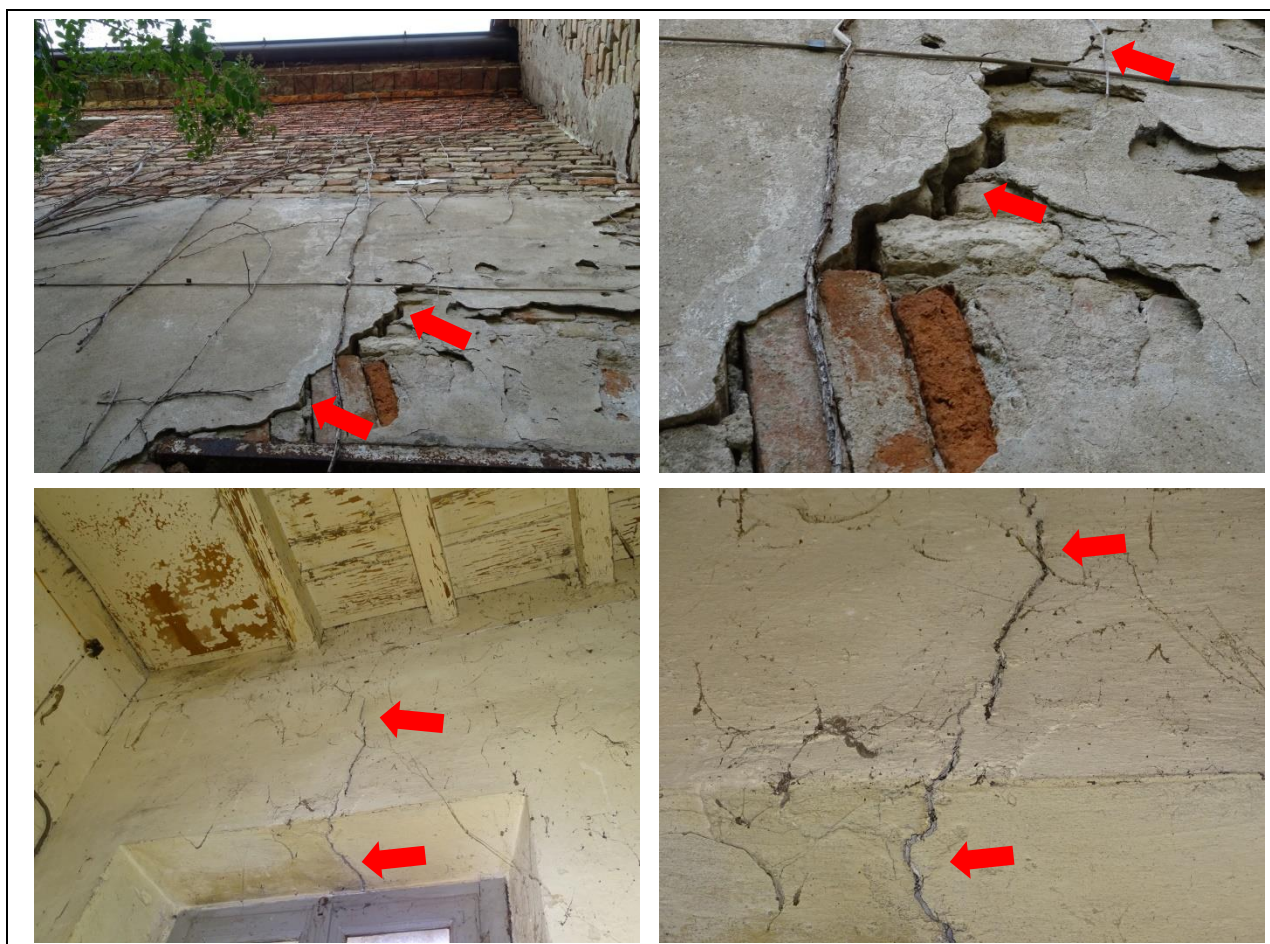
Fessurazioni con andamento sub-verticale interessano alcune murature al disopra delle aperture, indicando un dissesto dei voltini esistenti.

Figura 4 – Fessurazioni sub-verticali sopra le aperture

Fessurazioni con andamento sub-verticale interessano alcune murature al disopra delle aperture, indicando un dissesto dei voltini esistenti (*Figura 4*).

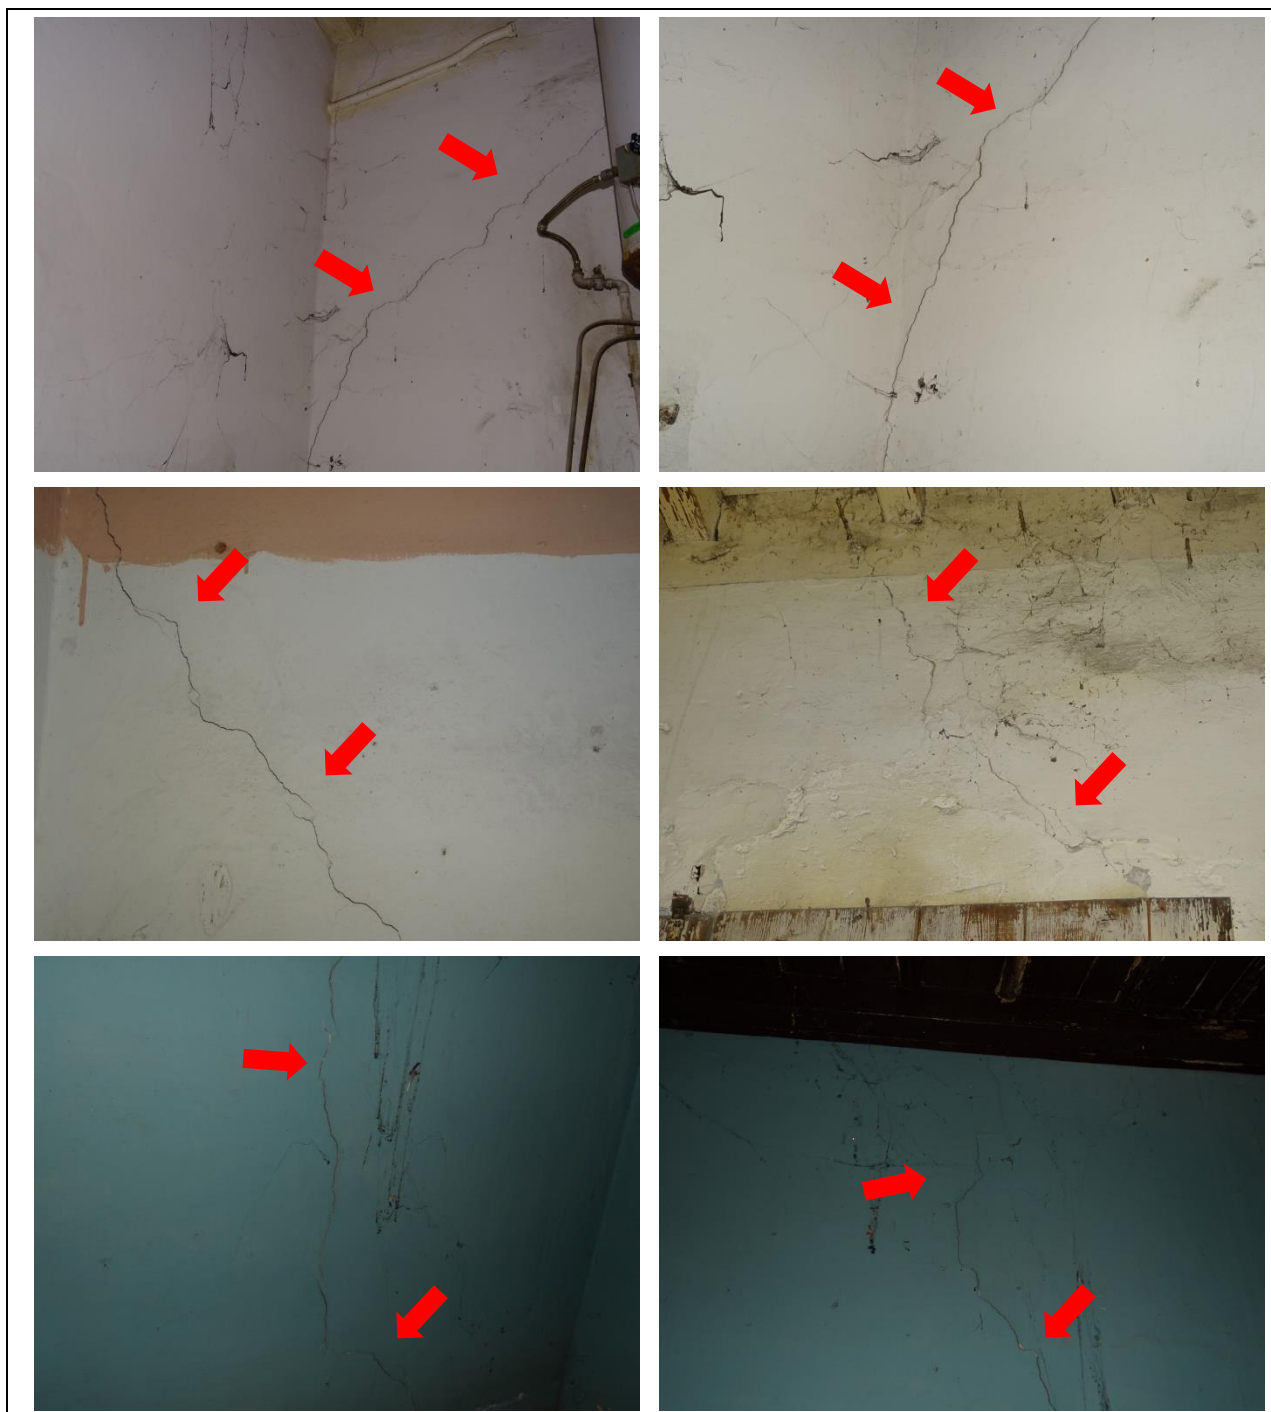
Sulle murature portanti si individuano diffuse fessurazioni, anche con andamento inclinato a 45°, indice di possibili cedimenti a livello delle fondazioni.

Figura 5 – Fessurazioni a 45° nelle murature portanti

Sulle murature portanti si individuano diffuse fessurazioni, anche con andamento inclinato a 45°, indice di possibili cedimenti a livello delle fondazioni (*Figura 5*).

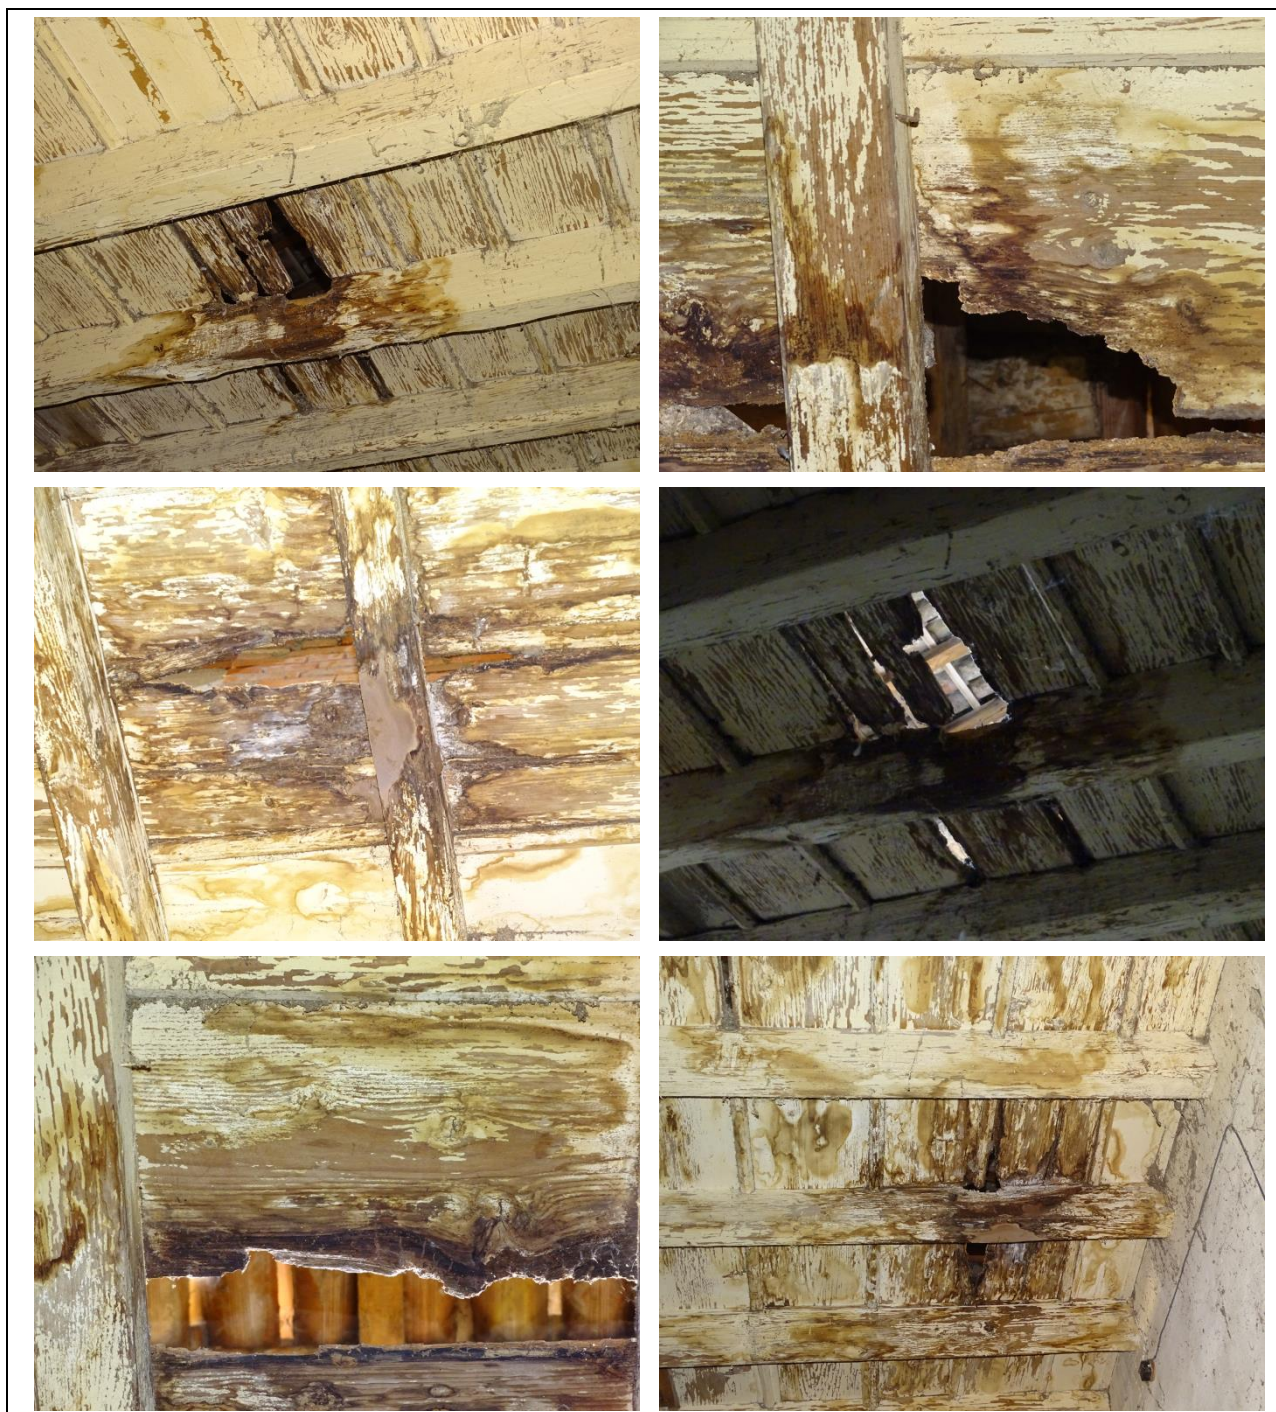
Fenomeni di degrado rilevanti si riscontrano nella soletta di calpestio del piano primo, con struttura in legno, con parti fortemente ammalorate e crolli localizzati.

Figura 6 – Soletta del piano primo

Fenomeni di degrado rilevanti si riscontrano nella soletta di calpestio del piano primo, con struttura in legno, con parti fortemente ammalorate e crolli localizzati (*Figura 6*).

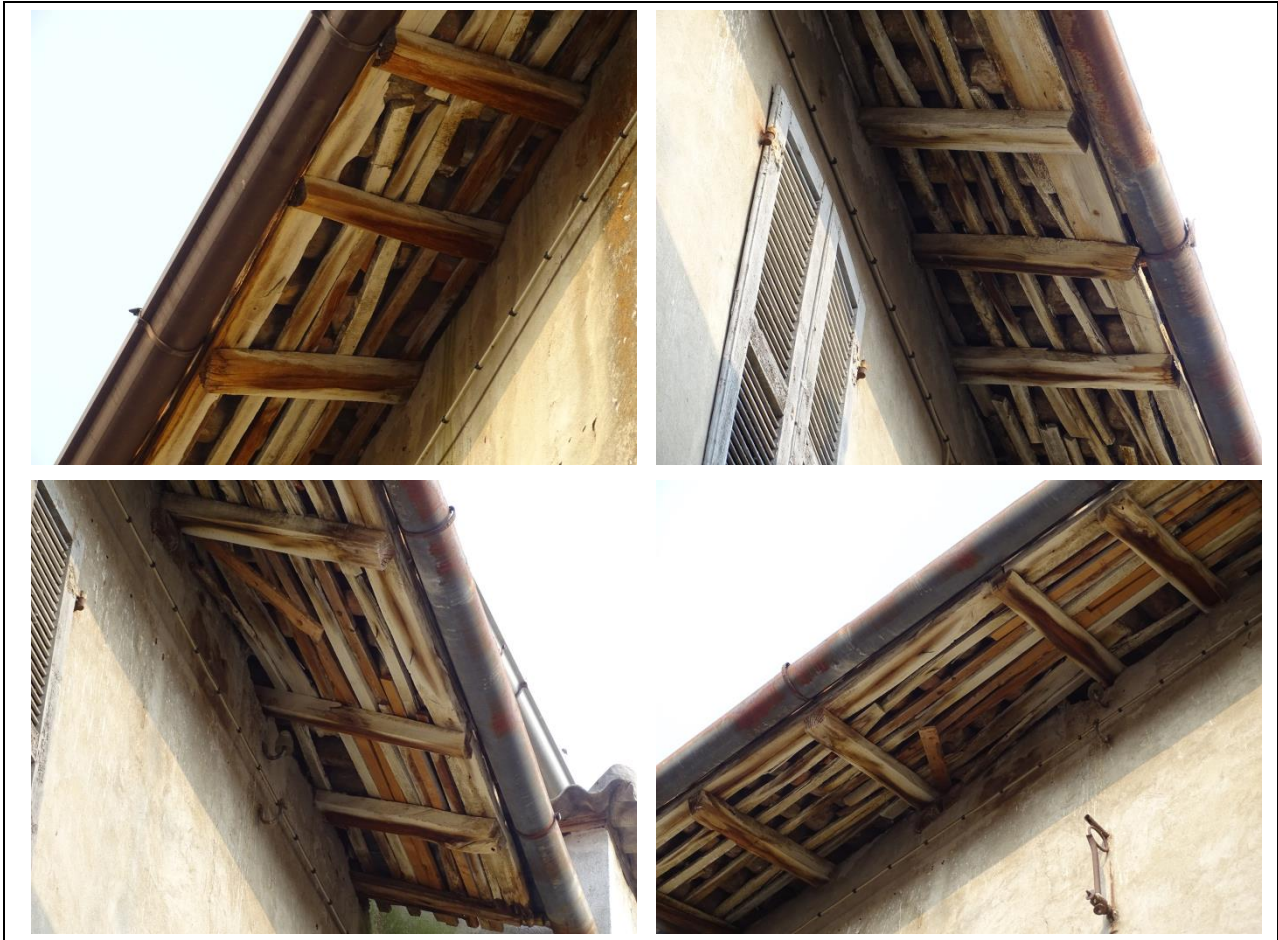
Infine, per quanto rilevabile esternamente, si evidenzia il degrado della copertura in legno, con l'eccessiva deformazione di alcuni travetti dello sporto di gronda.

Figura 7 – Sporto di gronda

Infine, per quanto rilevabile esternamente, si evidenzia il degrado della copertura in legno, con l'eccessiva deformazione di alcuni travetti dello sporto di gronda (*Figura 7*).
