# Piano Eliminazione Barriere Architettoniche

**ALLEGATO III  
SCHEDE DI ANALISI PERCORSI ■**

Comune di Crema

Piano Eliminazione Barriere Architettoniche – P.E.B.A.

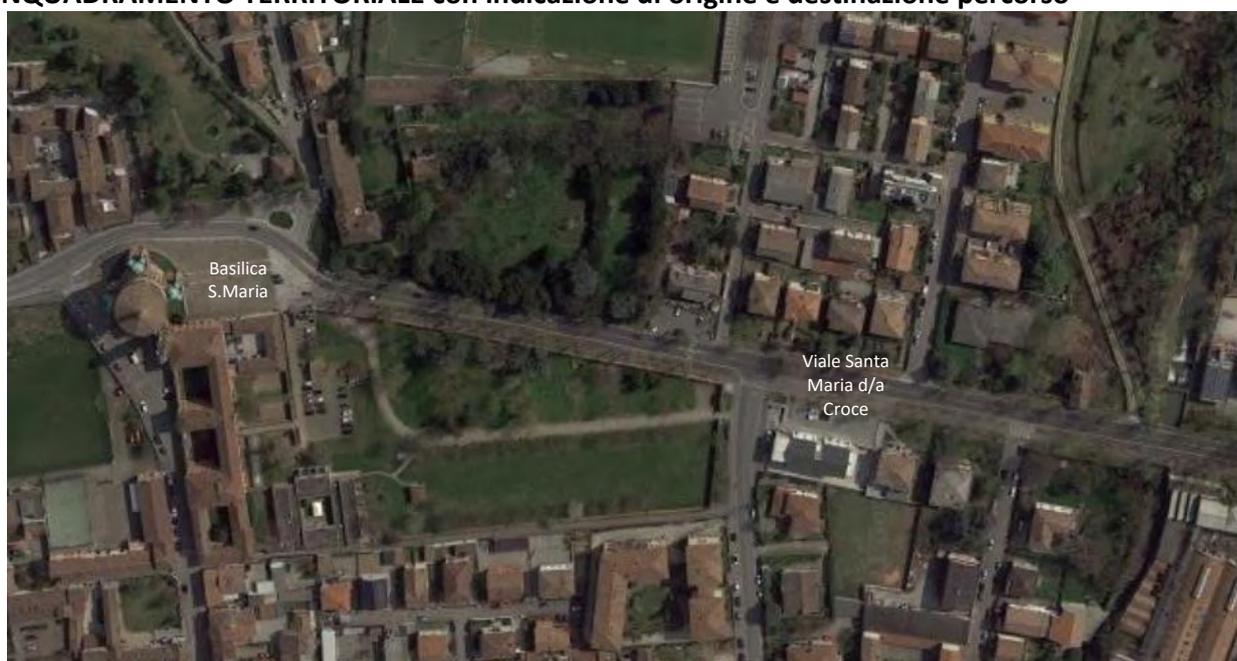
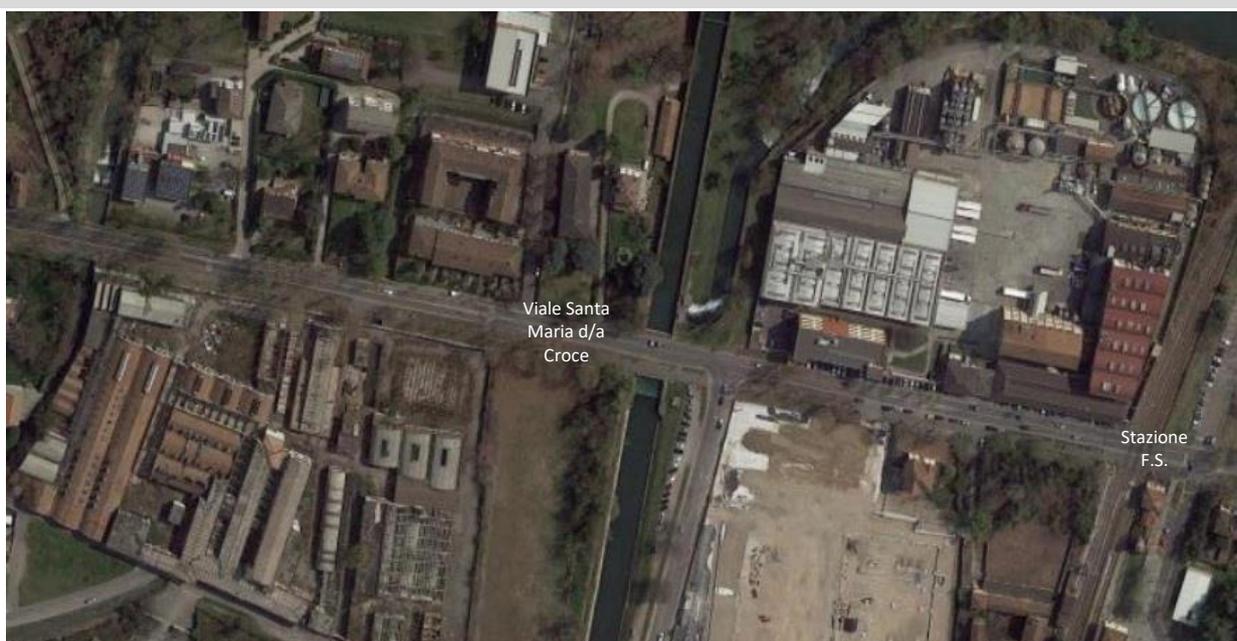
### INQUADRAMENTO TERRITORIALE con indicazione di origine e destinazione percorso

Si tratta di uno dei percorsi principali che collega l'edificio monumentale rappresentato dalla basilica di Santa Maria della Croce, posta a Nord dell'abitato, con il centro cittadino. Tracciato dotato storicamente di pedo-ciclabile in sede protetta a fregio di viale alberato vincolato dalla soprintendenza ai beni architettonici e paesaggistici.

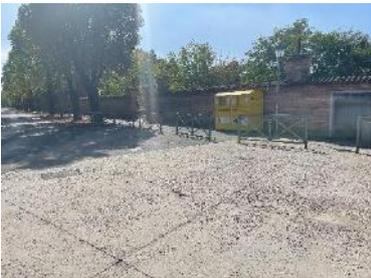
COD.	CRITICITÀ	FOTO	CATEGORIA DISABILITÀ	GIUDIZIO	CODICE INTERVENTO
<b>P1.01</b>	Assenza di percorso guida tattilo plantare come linea guida alle persone non vedenti

4	Cod. IE27

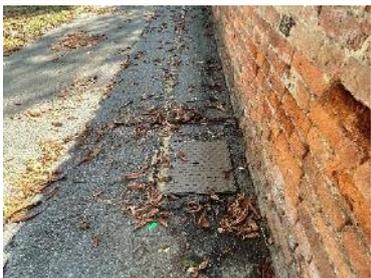
4	
<b>P1.02</b>	Pavimentazione dissestata per la presenza di pozzetto

3	Cod. IE02

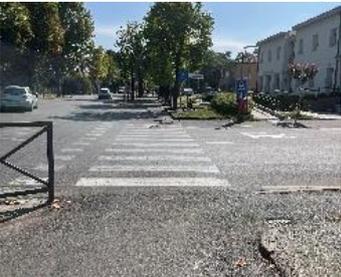
4	
<b>P1.04</b>	Presenza di attraversamento pedonale di incrocio carrabile privo di segnalazione tattilo plantare di pericolo.

4	Cod. IE24

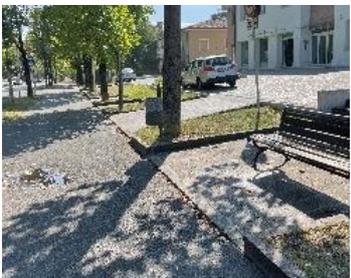
4	
<b>P1.05</b>	Assenza di uno spazio di sosta adeguato per carrozzina, a corredo della panchina esistente

2	Cod. IE29

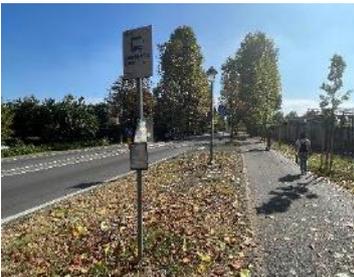
4	
<b>P1.06</b>	Fermata autobus con pavimentazione non raccordata con il percorso

2	Cod. IE04

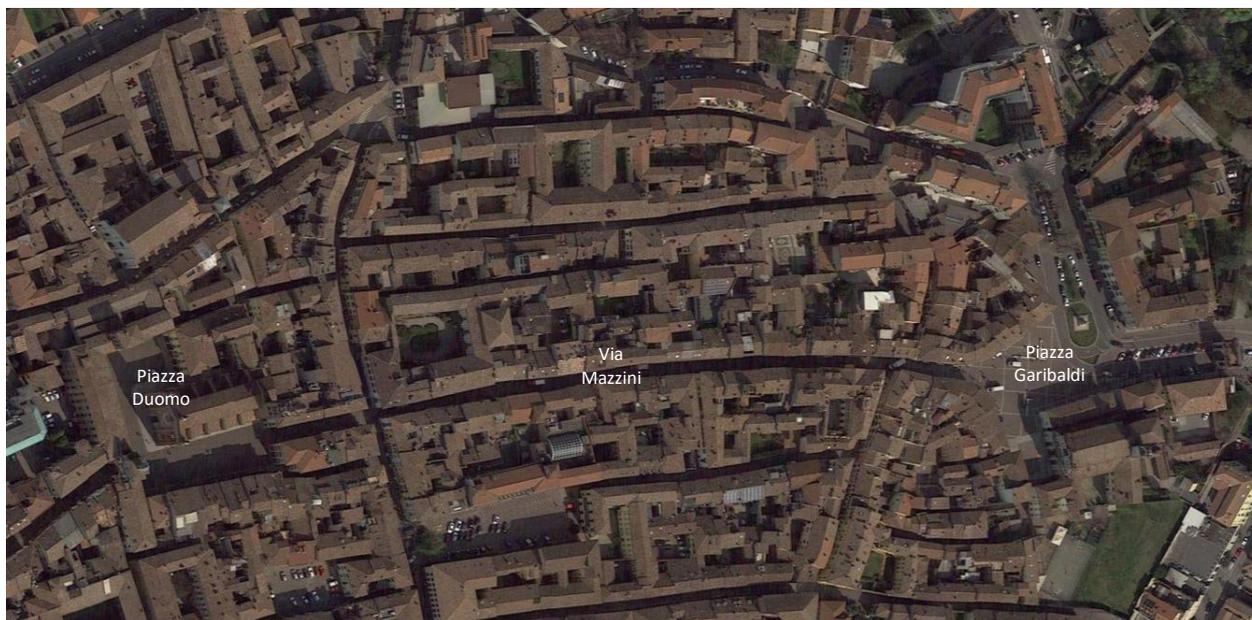
### INQUADRAMENTO TERRITORIALE con indicazione di origine e destinazione percorso

Si tratta di uno dei percorsi principali del centro storico cittadino. Funge da collegamento da piazza Garibaldi/Porta Serio con la piazza centrale di Crema che ospita la cattedrale e il municipio. Tracciato sede della zona a maggior vocazione commerciale della città. Percorso interamente all'interno della zona pedonale o a traffico limitato.

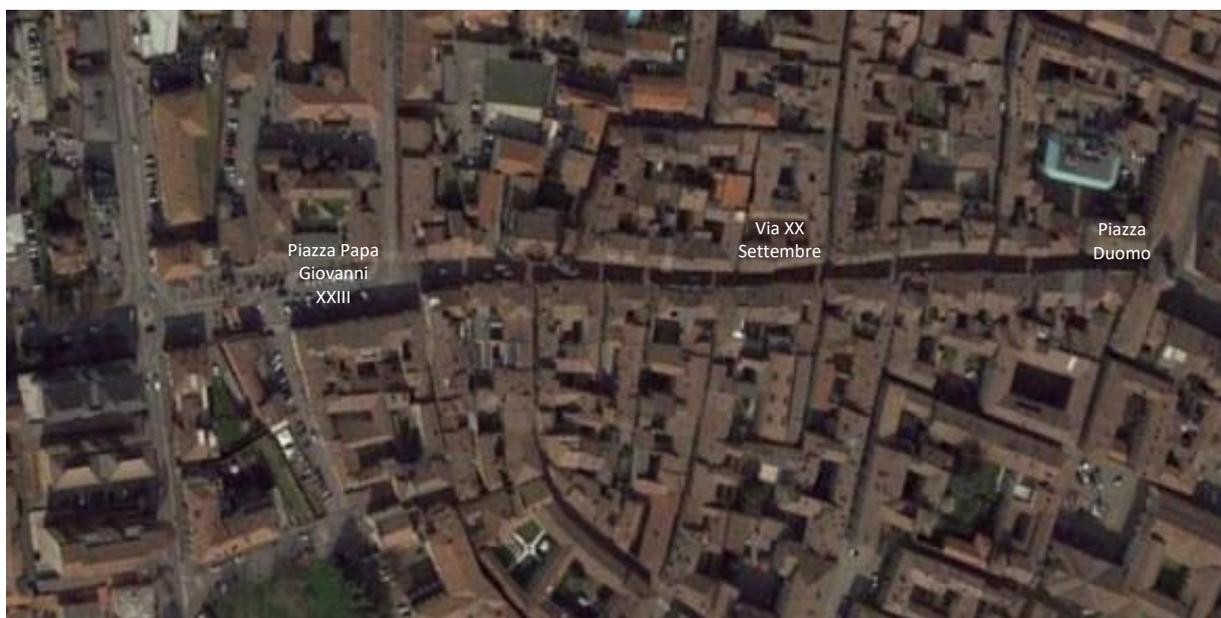
### INQUADRAMENTO TERRITORIALE con indicazione di origine e destinazione percorso

Si tratta di uno dei percorsi principali del centro storico cittadino. Funge da collegamento da piazza Papa Giovanni XXIII/Porta Ombriano con la piazza centrale di Crema che ospita la cattedrale e il municipio. Tracciato a vocazione commerciale limitrofa alla zona ospitante il trisettimanale mercato cittadino. Percorso interamente all'interno della zona pedonale o a traffico limitato.

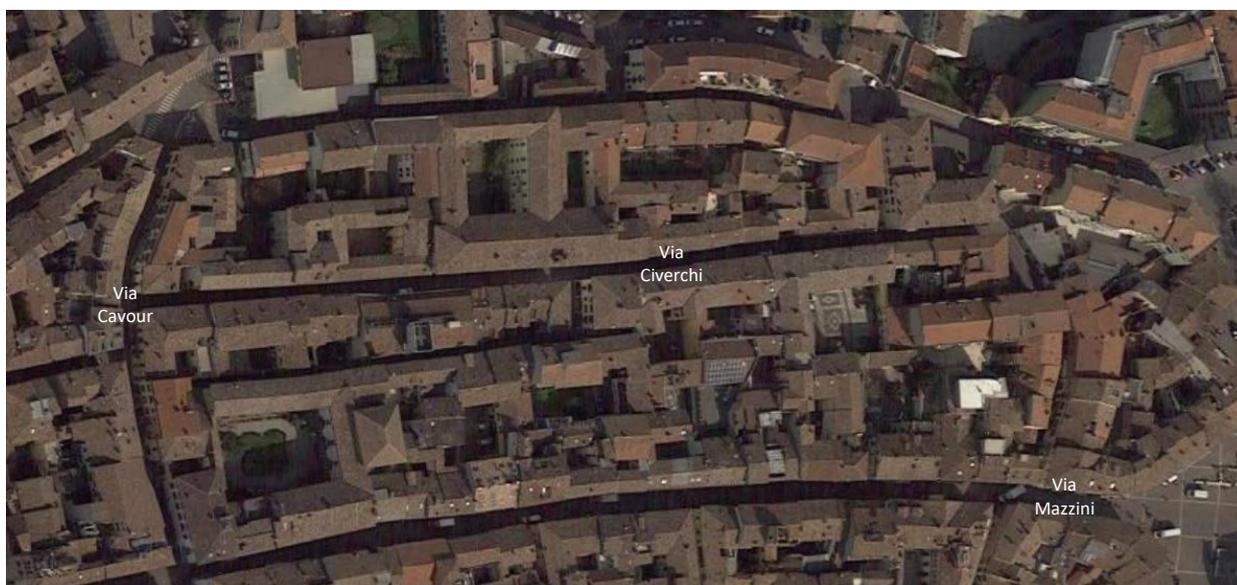
### INQUADRAMENTO TERRITORIALE con indicazione di origine e destinazione percorso

Si tratta di uno dei percorsi secondari del centro storico cittadino. Collega l'inizio della via Mazzini con la via Cavour. All'interno del percorso si trova la Biblioteca Comunale di Crema. Percorso interamente all'interno della zona pedonale o a traffico limitato.

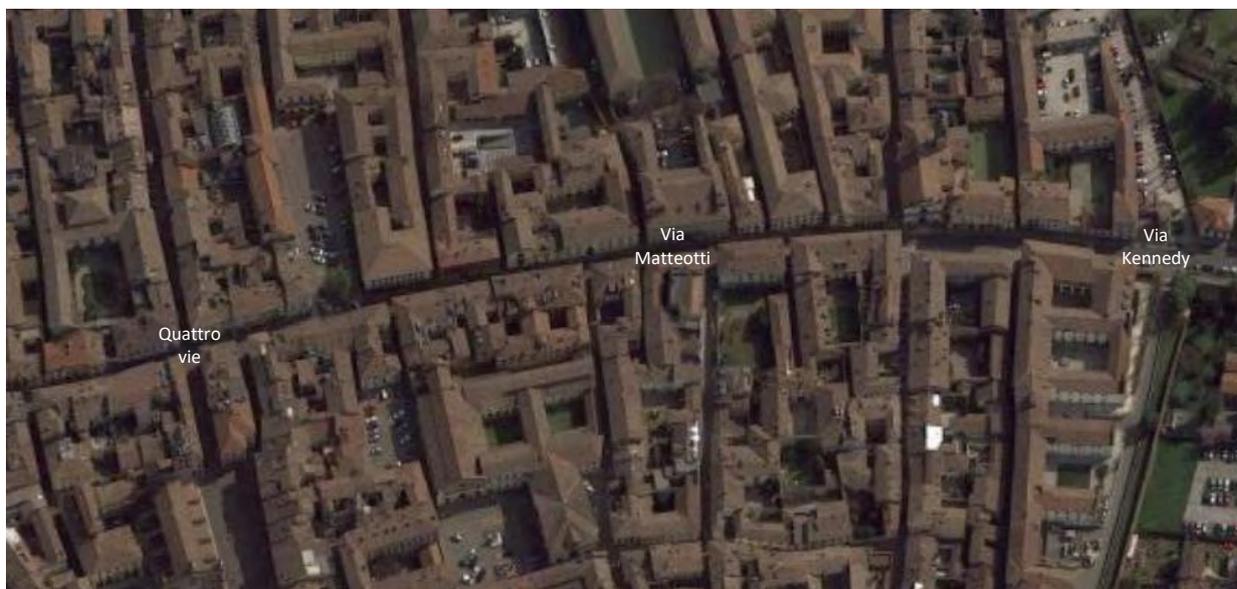
## INQUADRAMENTO TERRITORIALE

Si tratta di uno dei percorsi del centro storico cittadino. Inizia alle cosiddette “quattro vie” di cui fa parte, ovvero l’incrocio tra via Mazzini, via Manzoni, via Cavour e via Matteotti stessa, e termina alla chiesa di S. Giacomo. Tracciato a vocazione commerciale/turistica nella zona più limitrofa al centro e a vocazione terziario/uffici nella restante parte. Percorso all’interno della zona pedonale o a traffico limitato solo in piccola parte.

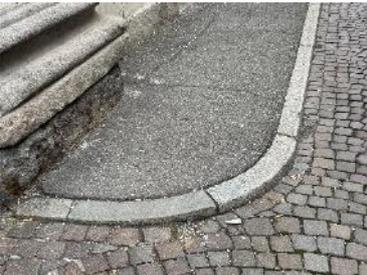
4	
<b>P5.02</b>	Presenza di dislivello causato da gradino di altezza massima 2,5cm (marciapiede non raccordato)

3	Cod. IE18

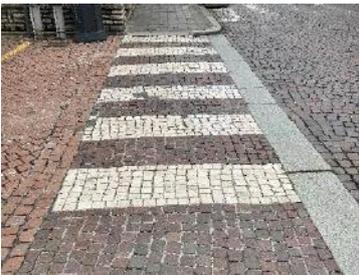
4	
<b>P5.03</b>	Presenza di attraversamento pedonale di incrocio carrabile privo di segnalazione tattile plantare di pericolo.

4	Cod. IE24

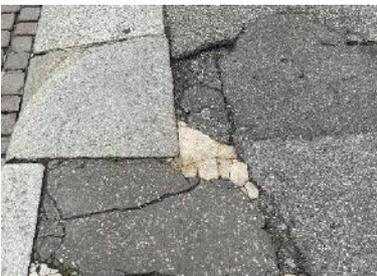
4	
<b>P5.04</b>	Presenza di pavimentazione sconnessa (deformazioni della pavimentazione, assenza di porzioni di essa, piccole buche isolate, ecc.)

2	Cod. IE03

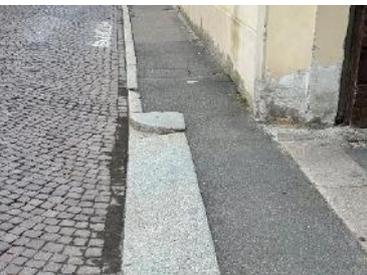
4	
<b>P5.05</b>	Presenza di marciapiede con dimensioni non conformi (sottodimensionato)

2	Cod. IE09

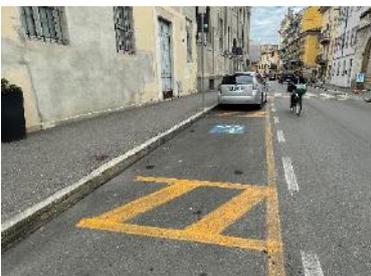
4	
<b>P5.06</b>	Presenza di parcheggio riservato non raccordato correttamente con il marciapiede

2	Cod. IE16

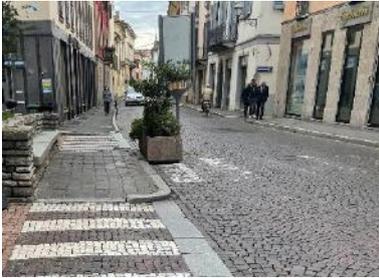
2	
<b>P5.09</b>	Assenza di segnalazione tattile per non vedenti di attraversamento pedonale in direzione trasversale al senso di marcia

4	Cod. IE25

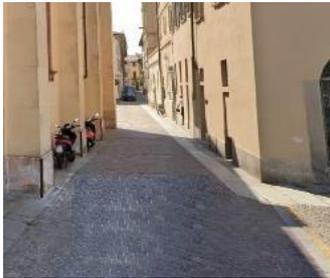
COD.	CRITICITÀ	FOTO	CATEGORIA DISABILITÀ	GIUDIZIO	CODICE INTERVENTO
<b>P7.01</b>	Assenza di percorso guida tattilo plantare come linea guida alle persone non vedenti

4	Cod. IE27

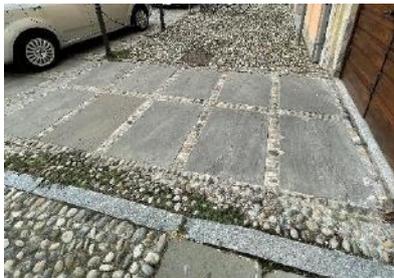
4	
<b>P7.03</b>	Presenza di percorso con finitura della pavimentazione non idonea per persone su sedia a ruote (acciotolato)

2	Cod. IE04

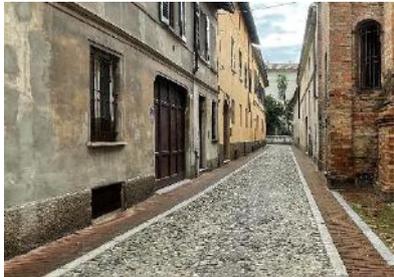
4	
<b>P7.04</b>	Presenza di percorso pedonale con dimensioni non accessibili (sottodimensionato)

2	Cod. IE09

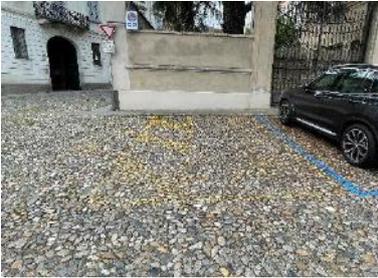
4	
<b>P7.05</b>	Presenza di parcheggi riservati con pavimentazione inadeguata per persone con disabilità motoria, collegati al percorso pedonale tramite pavimentazione non accessibile con sedia a ruote

2	Cod. IE04

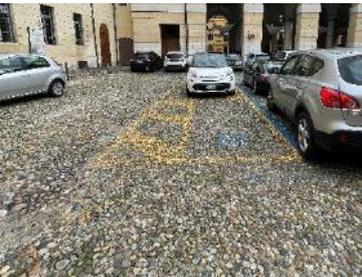
4	
<b>P7.06</b>	Assenza di segnaletica verticale per parcheggi riservati

3	Cod. IE32

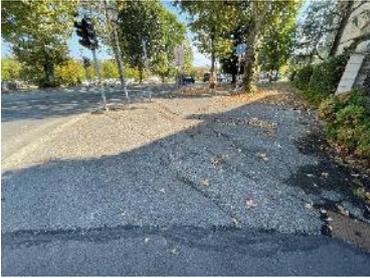
4	
<b>P9.02</b>	Presenza di pavimentazione sconnessa (deformazioni della pavimentazione, assenza di porzioni di essa, ecc.)

3	Cod. IE01

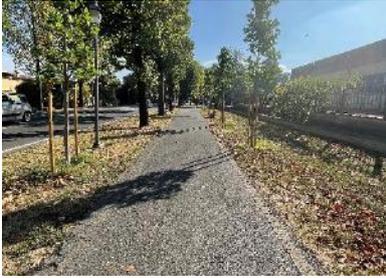
4	
<b>P9.03</b>	Assenza di percorso guida tattilo plantare come linea guida alle persone non vedenti

4	Cod. IE27

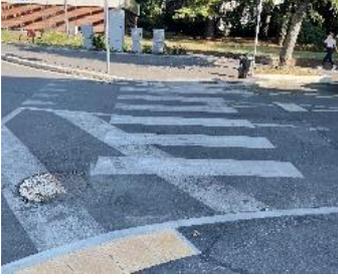
4	
<b>P9.04</b>	Presenza di attraversamento pedonale privo di segnalazione di pericolo tattilo plantare per non vedenti

4	Cod. IE24

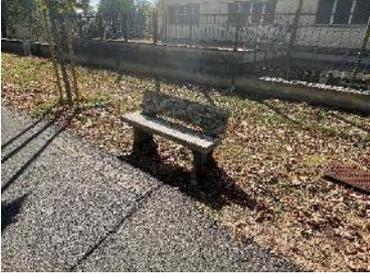
4	
<b>P9.05</b>	Assenza di uno spazio di sosta adeguato per carrozzina, a corredo della panchina esistente; pavimentazione non raccordata con il percorso

2	Cod. IE29 Cod. IE04

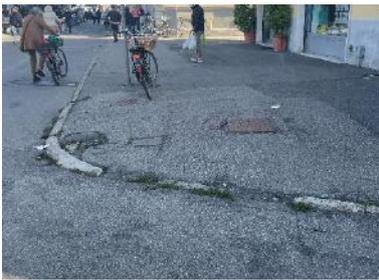
<b>P11.07</b>	Presenza di dislivello causato da gradino di altezza massima 2,5cm (marciapiede non raccordato)

3	Cod. IE18

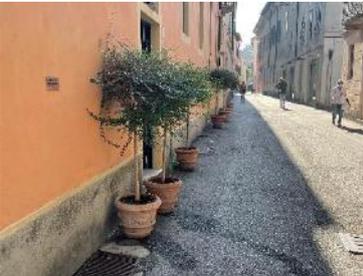
3	
<b>P11.09</b>	Presenza di ostacolo costituito da fioriera esterna

3	Cod. IE10

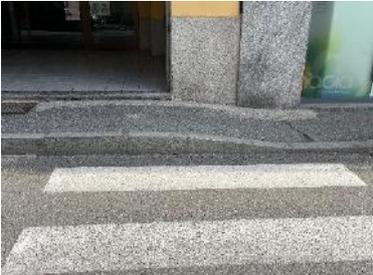
4	
<b>P11.10</b>	Presenza di attraversamento pedonale non raccordato correttamente con il marciapiede

2	Cod. IE16

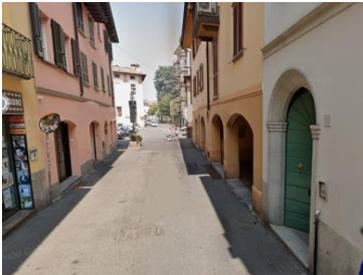
4	
<b>P11.11</b>	Assenza di percorso guida tattilo plantare come linea guida alle persone non vedenti

4	Cod. IE27

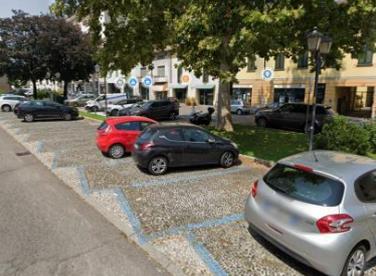
4	
<b>P11.12</b>	Assenza di parcheggi riservati conformi al D.M. 236/89

1	Cod. IE32

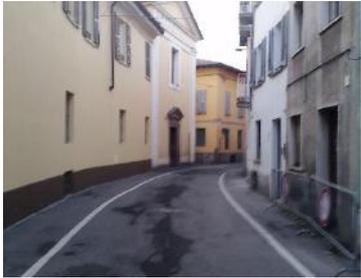
COD.	CRITICITÀ	FOTO	CATEGORIA DISABILITÀ	GIUDIZIO	CODICE INTERVENTO
<b>P12.01</b>	Assenza di percorso guida tattilo plantare come linea guida alle persone non vedenti

4	Cod. IE27

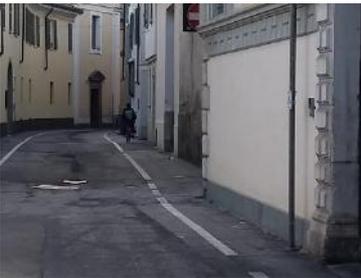
4	
<b>P12.02</b>	Presenza di percorso pedonale con dimensioni non conformi (sottodimensionato)

1	Cod. IE09

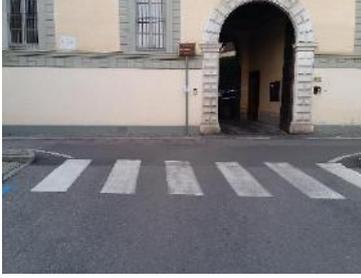
4	
<b>P12.03</b>	Assenza di segnalazione tattile per non vedenti nel punto di intercettazione di attraversamento pedonale

4	Cod. IE24

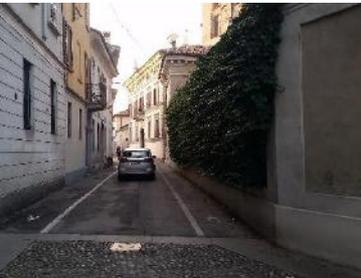
4	
<b>P12.04</b>	Ostacolo costituito da elemento arboreo/arbustivo

2	Cod. IE11

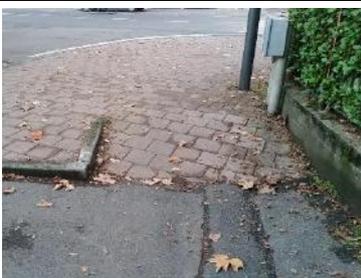
3	
<b>P12.05</b>	Presenza di rampa con pendenza eccessiva

2	Cod. IE19

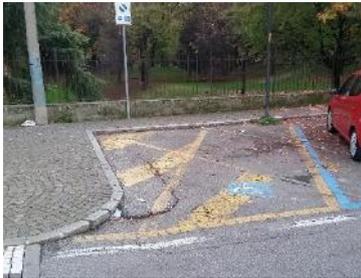
4	
<b>P12.06</b>	Presenza di parcheggio riservato non a norma (via delle Grazie).

2	Cod. IE32

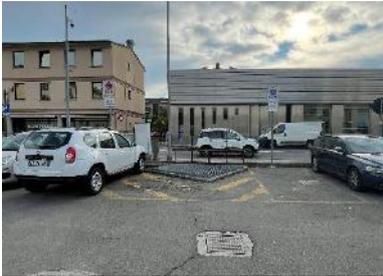
COD.	CRITICITÀ	FOTO	CATEGORIA DISABILITÀ	GIUDIZIO	CODICE INTERVENTO
<b>P13.01</b>	Presenza di parcheggi riservati non conformi al D.M. 236/89, per dimensioni

2	Cod. IE32

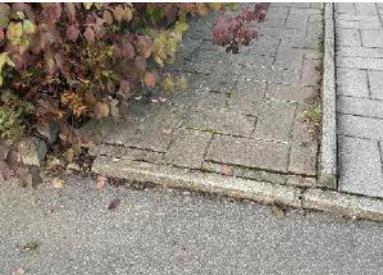
4	
<b>P13.02</b>	Presenza di dislivello causato da gradino di altezza massima 2,5cm lungo il percorso riservato

3	Cod. IE18

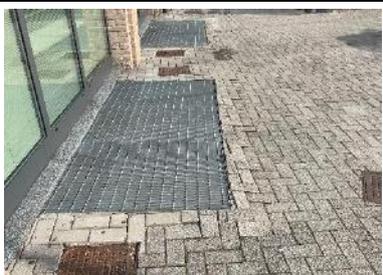
4	
<b>P13.04</b>	Presenza di pavimentazione disestata a causa della presenza di griglie di aerazione a pavimento

3	Cod. IE12

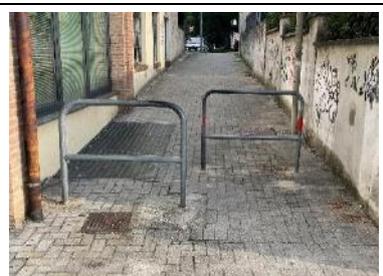
4	
<b>P13.05</b>	Presenza di parapetti costituenti ostacoli lungo il percorso

1	Cod. IE10

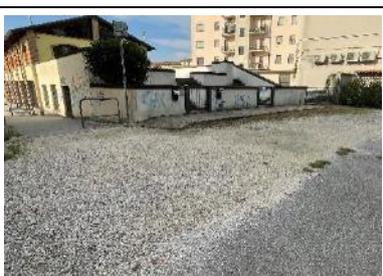
4	
<b>P13.06</b>	Assenza di collegamento tra i percorsi pedonali a causa della presenza di pavimentazione sconnessa (assenza di porzioni di pavimentazione, presenza di ghiaia, ecc.)

2	Cod. IE04

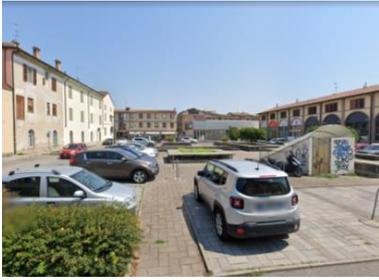
4	
<b>P13.08</b>	Assenza di segnaletica orientativa

4	Cod. IE30
