Piano Eliminazione Barriere Architettoniche

ALLEGATO II
SCHEDE DI ANALISI EDIFICI E AREE ESTERNE ■

BIBLIOTECA COMUNALE

Denominazione	Biblioteca Comunale	Zona	Centro storico
Via/Piazza	Via Civerchi	Codice identificativo	EP1
Funzione principale	Biblioteca	Vincoli sull'immobile	Soprintendenza BBAA

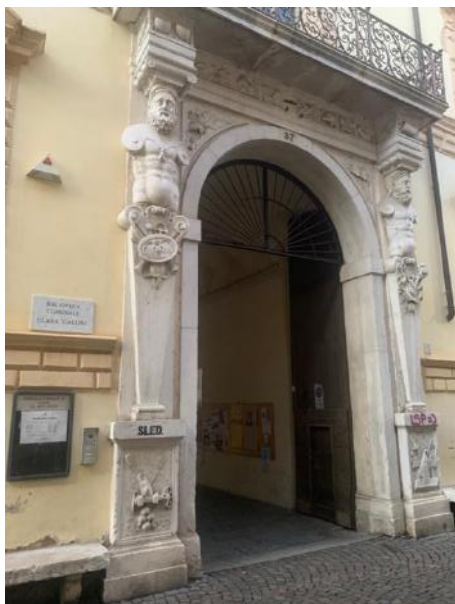
FOTO

Edificio che si sviluppa su due piani fuori terra.

Il servizio bibliotecario si sviluppa unicamente al piano primo, al quale si accede attraverso uno scalone principale o un ascensore e rampa di scale poste in posizione defilata e che non conducono direttamente alla reception.

Presenza di una terza scala utilizzata per emergenza ed evacuazione.

Al piano terra i percorsi interni sono liberi e privi di barriere; nel chiostro sono presenti panchine per la sosta ed il riposo.

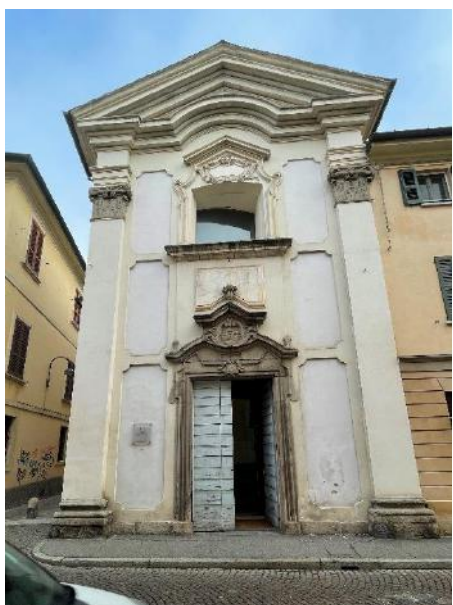
FOTO

Chiesa sconsacrata e ad oggi utilizzata come sala espositiva.

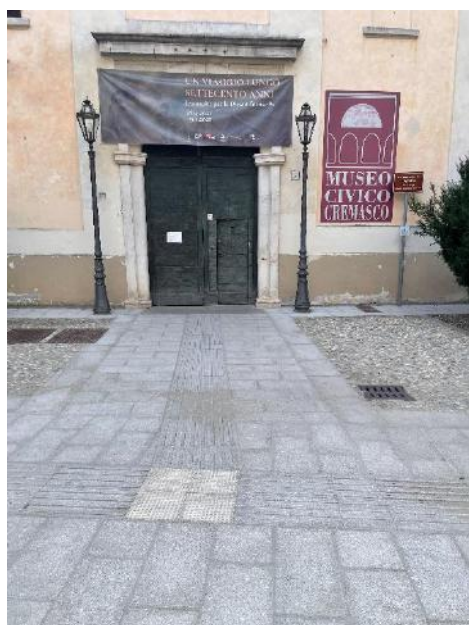
FOTO

Edificio ubicato all'interno dell'area pedonale.

Complesso costituito da più edifici, disposti attorno a tre grandi chiostri, adibito a museo.

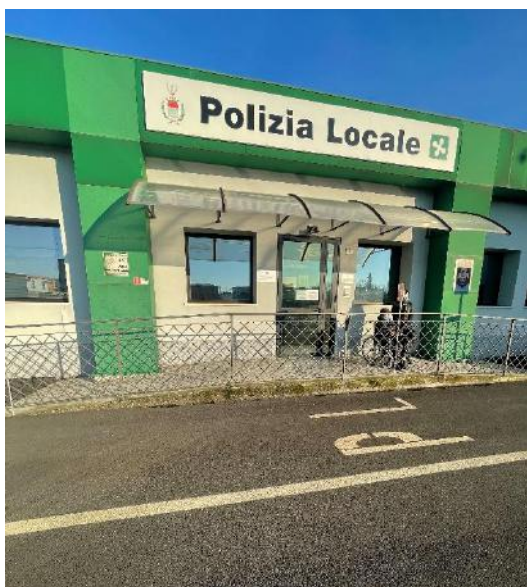
FOTO

Edificio disposto su due piani, ma con il solo piano terra aperto e fruibile dal pubblico.
 Presenza di n.2 parcheggi riservati conformi al D.M 236/89 all'interno dell'area di competenza, a distanza < 25 m rispetto all'ingresso dell'edificio e ben segnalati.
 Percorso semplice, privo di ostacoli, senza dislivelli e con pavimentazione regolare.
 Presenza di fermata di mezzi pubblici/zone taxi nelle immediate vicinanze.
 All'esterno dell'edificio sono esposte le informazioni di base per la fruizione dei servizi da parte del pubblico.
 Accesso al pubblico direttamente dallo spazio antistante di competenza, attraverso una rampa pedonale, con ringhiera laterale.
 Bancone esterno ed interno per relazionarsi con il pubblico. Presenza di corridoio centrale e uffici per il personale, oltre che di sala d'attesa con sedie per il pubblico.
 Percorsi interni di larghezza adeguata al passaggio di persone su sedia a ruote, liberi e privi di barriere.

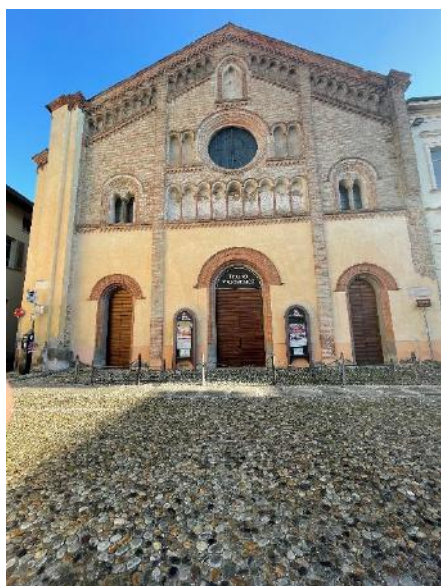
FOTO

Teatro ricavato in antica chiesa sconsacrata, con accesso principale dalla Piazza Trento e Trieste e secondario in via Verdelli.

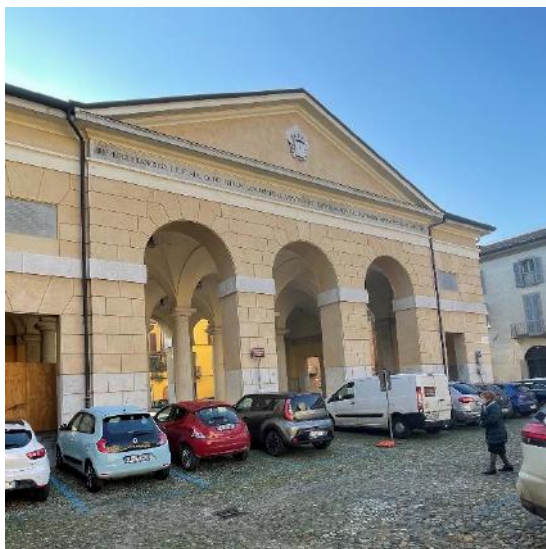
FOTO

Edificio aperto su 3 lati, con arcate. Spazio utilizzato per esposizioni e manifestazioni.

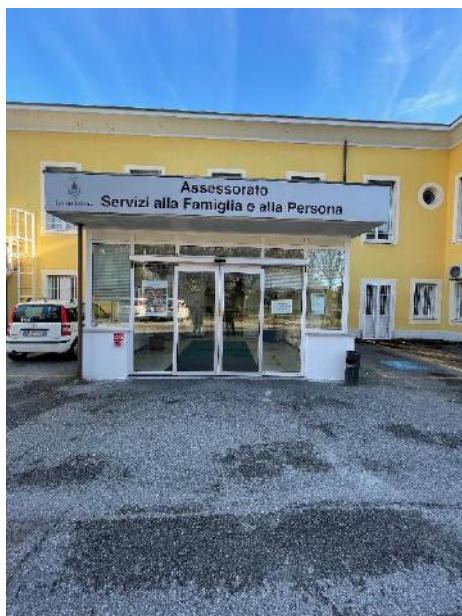
FOTO

Edificio su due piano fuori terra, sede dell'Assessorato dei "Servizi alla Famiglia e alla Persona".
 Presenza di due ingressi, uno da Via Manini, dotato di citofono e rampa esterna che collega la strada al cortile interno (ad una quota più bassa) e uno da Via Mercato, dotato di citofono e di scala pedonale che porta al piano primo.
 I piani sono collegati sia da scala interna che da ascensore.
 All'interno si trovano uffici e locali per colloqui di supporto e terapie (consultorio).
 Sia al piano terra che al piano primo percorsi interni privi di barriere.
 L'edificio è circondato da area esterna di pertinenza in parte adibita a parcheggio.

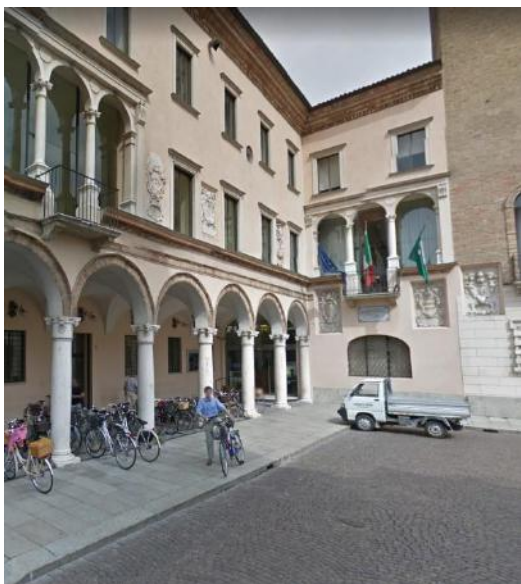
FOTO

Edificio disposto su tre piani fuori terra, sede del Comune di Crema e dei relativi uffici. Presenza di mappa tattile all'ingresso dell'edificio, reception immediatamente raggiungibile, presenza di sala d'attesa. I piani sono collegati da uno scalone principale, da una scala secondaria e da ascensore. Sono presenti uffici accessibili al pubblico, sale per riunioni/conferenze e la sala consigliare (Sala degli Ostaggi). Su ogni piano i locali/uffici si affacciano tutti lungo un corridoio principale.

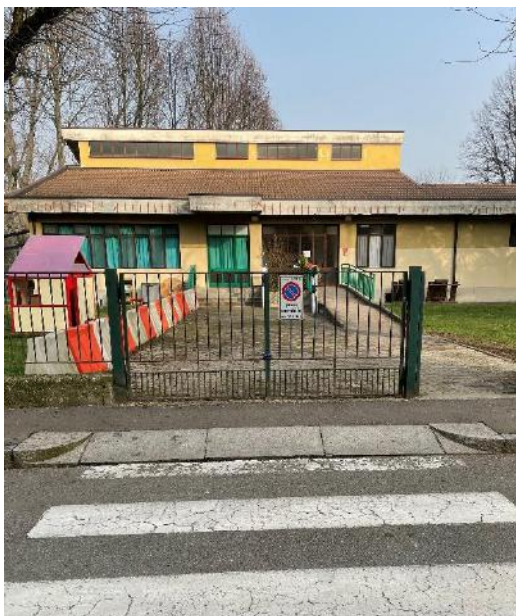
FOTO

Edificio disposto su un unico piano fuori terra, senza dislivelli tra i locali, adibito ad asilo nido.

Percorso tra parcheggio riservato e accesso all'edificio lineare, con pavimentazione regolare; presenza di cancello pedonale e carraio; presenza di citofono esterno H<1,20m; l'edificio è rialzato rispetto al giardino esterno di pertinenza e collegato con scala e rampa pedonale esterna. Atrio di accoglienza in piano, privo di barriere architettoniche, dislivelli o ostacoli.

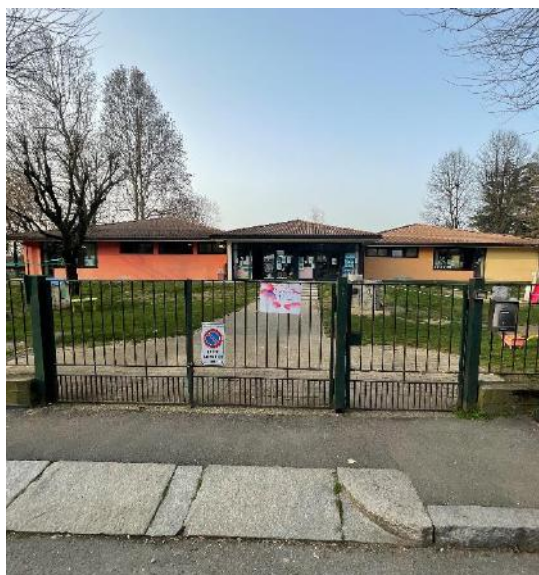
FOTO

Edificio disposto su un unico piano fuori terra, senza dislivelli tra i locali, adibito ad scuola materna.
 Presenza di un parcheggio riservato, a circa 50 m collegato all'edificio tramite percorso lineare con pavimentazione regolare; Si rileva la presenza di due ingressi, uno principale da Via Treviglio per il solo accesso pedonale l'altro, secondario, da Via Braguti con presenza di cancello pedonale e carrale.
 Sull'accesso principale presenza di citofono esterno h 1,20 m, di rampa di accesso tra cancello pedonale ed edificio con parapetto laterale.
 Sull'accesso secondario presenza di scala e rampa pedonale esterna. Atrio di accoglienza in piano, privo di barriere architettoniche, dislivelli o ostacoli.
 All'interno sono presenti un ampio salone per l'accoglienza, aule didattiche, aula mensa e spazi di servizio; all'esterno ampio giardino di pertinenza.

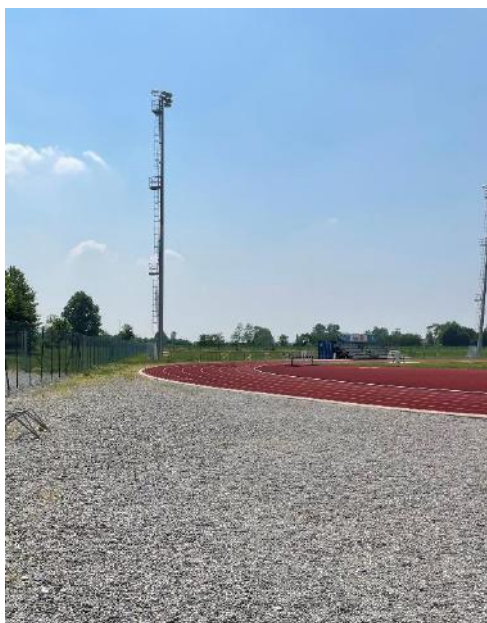
FOTO

Pista di atletica con edificio prefabbricato adibito a spogliatoi e servizi igienici.
Nelle vicinanze della pista d’atletica è presente uno spazio con pavimentazione in ghiaia adibito a parcheggio.
Percorso dal parcheggio all’accesso con andamento semplice e regolare.
Assenza, nelle vicinanze, di fermata di mezzi pubblici/aree taxi.
Gli spogliatoi per gli atleti, e i servizi igienici sono ubicati in un container prefabbricato nei pressi dell’ingresso, posato su platea in cemento.
Percorsi interni realizzati in ghiaia non compatta o erba.
Tribuna metallica per il pubblico accessibile attraverso scalinate.

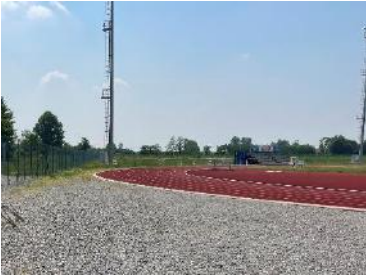
N.C.
COLLEGAMENTI ORIZZONTALI	Accesso agli spogliatoi con gradino di accesso H 17cm. Percorso esterno orizzontale per raggiungere le tribune con pavimentazione mista ghiaia non compatta/erba; Assenza di guida a pavimento o percorsi tattilo-plantari. Assenza di spazi riservati a persone su sedia a ruote per poter assistere alle manifestazioni. Assenza di cartellonistica adeguata.

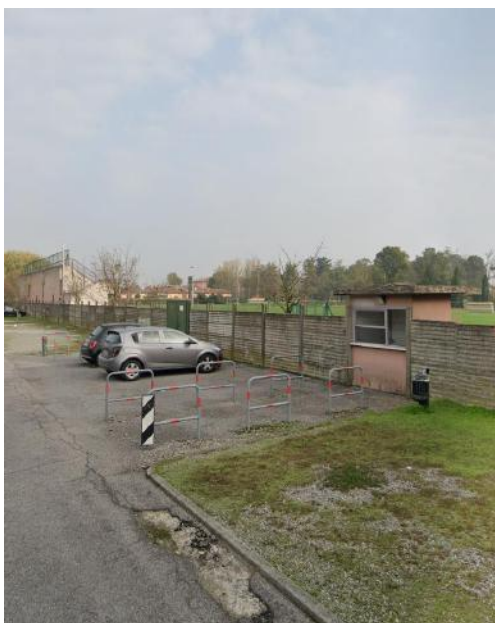
FOTO

Impianto sportivo costituito da campo da calcio e edifici con spogliatoi e tribune.

Presenza di n.4 spogliatoi per gli atleti e per l'arbitro, oltre che locale tecnico.

In corpo staccato tribune in muratura per il pubblico, con sottostanti servizi igienici per gli spettatori, locale bar e magazzino.

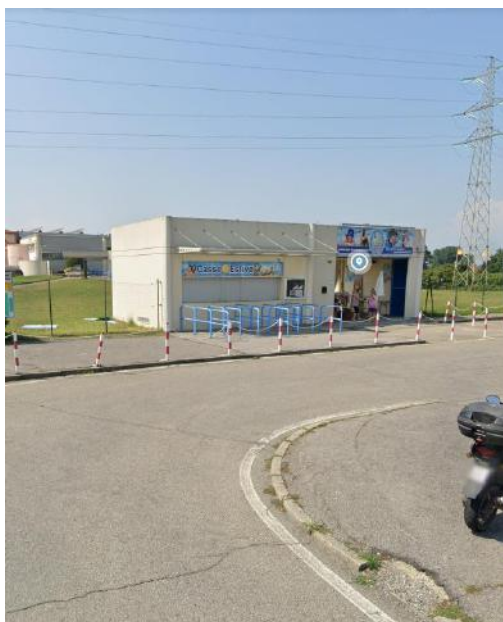
FOTO

Centro natatorio costituito da edificio servizi e da vasche interne ed esterne.
 Presenza, nelle immediate vicinanze dell'ingresso, di 4 stalli riservati, conformi al D.M 236/89.
 Percorso tra stalli riservati e biglietteria estiva con andamento semplice e regolare, senza particolari ostacoli.
 Sono presenti due biglietterie, una posta all'esterno, e una posta all'interno dell'edificio.
 Buona segnaletica di orientamento, sia per atleti che per spettatori.
 Al piano seminterrato dell'edificio sono presenti gli spogliatoi, divisi per sesso, e l'accesso alle vasche interne.
 Presenza di due spogliatoi con relativi servizi igienici, riservati, accessibili e conformi secondo le caratteristiche del D.M. 236/89, uno per sesso, raggiungibili con ascensore; presenza di tutti gli accorgimenti necessari alle persone con ridotte o impedito capacità motorie.
 Presenza di un servizio igienico per gli spettatori, accessibile e conforme al D.M. 236/89 (zona ingresso tribune interne), dotato di tutti gli accorgimenti necessari alle persone con ridotte o impedito capacità motorie.

Presenza di tribune interne che si affacciano su 2 delle 4 vasche interne.
 All'esterno presenza di area verde e presenza di quattro vasche, solarium, tribune e bar.

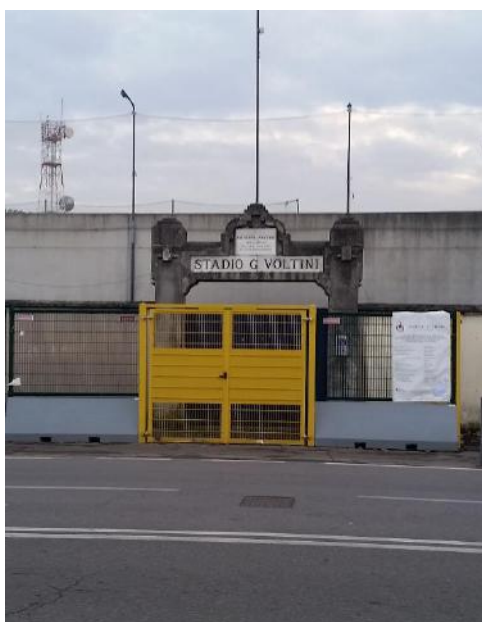
FOTO

Stadio comunale dotato di 3 ingressi, uno riservato agli atleti e 2 per il pubblico (uno sul fronte principale e uno sul retro). Presenza di stallo riservato sul lato Nord, ben collegato con l’ingresso spettatori. Palazzina su tre piani, collegati da scala interna, con spogliatoi, bar e locali di servizio al piano terra, locali a servizio delle società sportive al piano primo e sala stampa al piano secondo, oltre che tribune in muratura. Presenza, sotto le tribune principali ad Ovest, a quota campo, di spazi riservati a persone su sedia a ruote per poter assistere alle manifestazioni. Presenza di un servizio igienico accessibile in zona limitrofa agli spazi riservati di cui sopra. Presenza di ulteriori tribune metalliche su tutti i lati lunghi del campo. Percorsi esterni orizzontali con andamento semplice e regolare, senza particolari ostacoli. Blocchi per servizi igienici ben distribuiti lungo il perimetro del centro sportivo senza la presenza del wc accessibile.

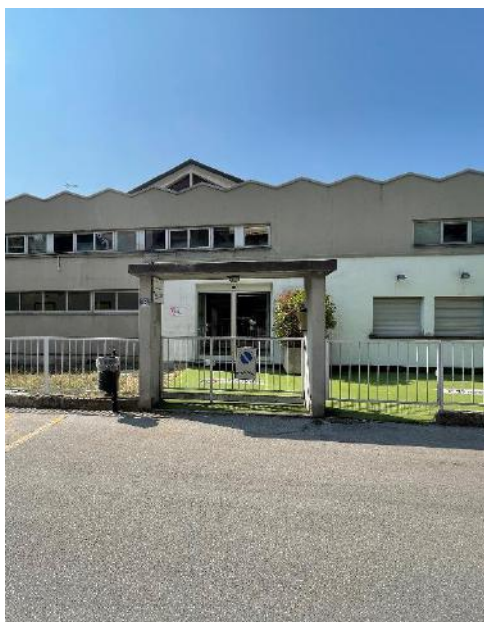
FOTO

Centro sportivo costituito da palestra per pallavolo e pallacanestro.

La palestra, il campo da gioco e i locali accessori (spogliatoi, infermeria e servizi igienici) si trovano al piano terra. Tra gli spogliatoi e il campo da gioco è presente un dislivello di circa 50cm, raccordato con delle rampe. Presenza di scale interne per accedere alle tribune, e di scale esterne lungo i percorsi di via di fuga dalle tribune stesse.

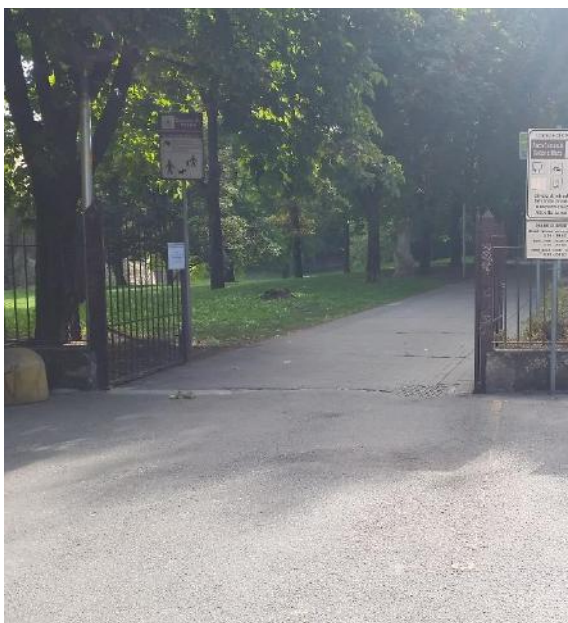
FOTO

Parco pubblico dotato di recinzione, cancelli e orari di apertura/chiusura visibili sulla cartellonistica posizionata agli ingressi.

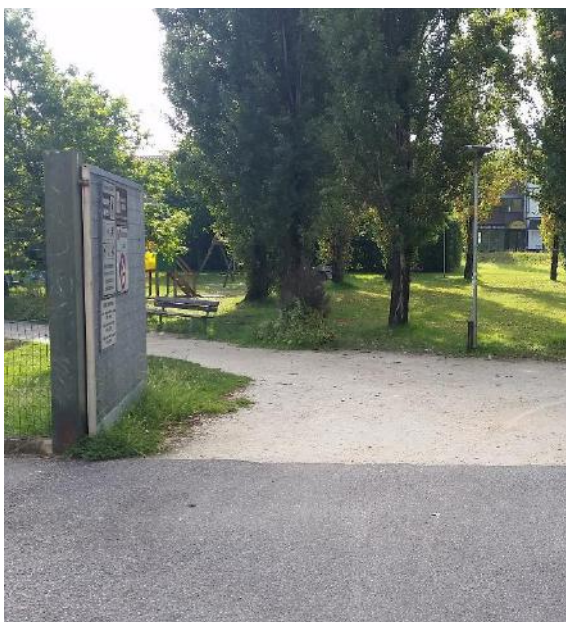
FOTO

Parco pubblico dotato di recinzione, cancelli e orari di apertura/chiusura.

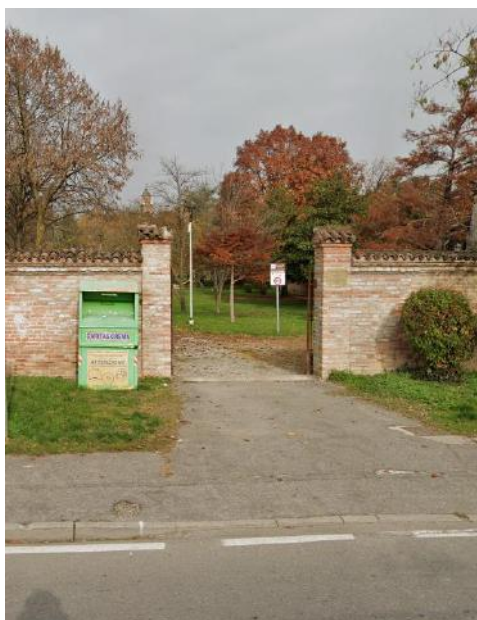
FOTO

Parco pubblico dotato di recinzione e cancelli chiudibili.

Parco avente uno stallo riservato a circa 100 m dall'ingresso principale, conforme al DM 236/89.

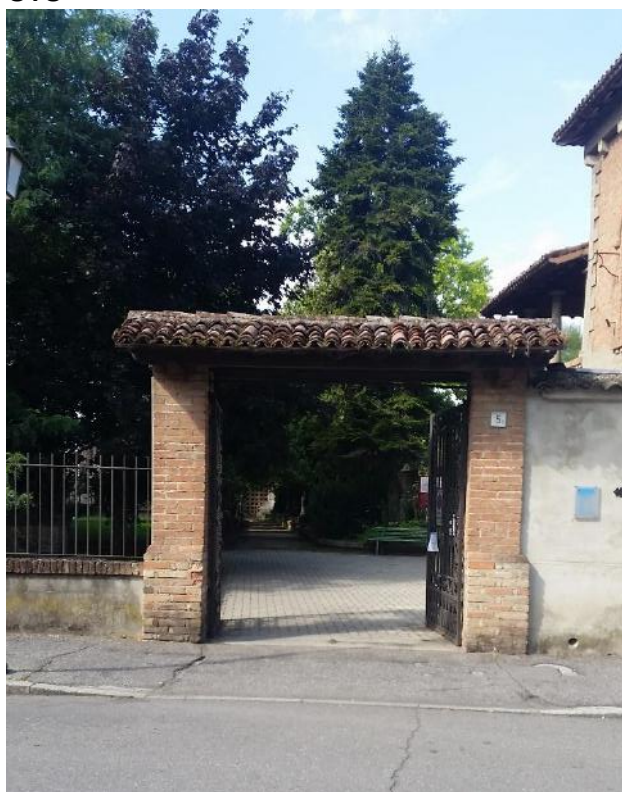
FOTO

Parco pubblico dotato di recinzione, cancelli e orari di apertura/chiusura.
 Presenza di due stalli riservati a circa 75 m dall'ingresso, conformi al DM 236/89.
 Nelle immediate vicinanze vi è presenza di fermata di mezzi pubblici (Miobus).
 Accesso pavimentato e in piano.

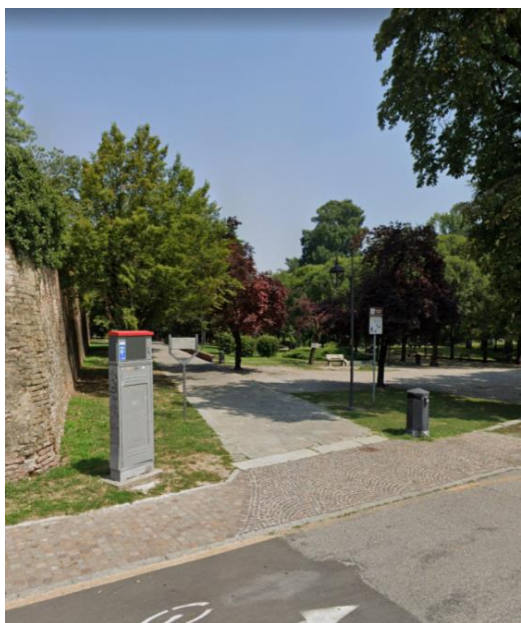
FOTO

Parco pubblico dotato di diversi ingressi:

- dal parcheggio "Le Mura Venete", con presenza di n°2 stalli riservati, a distanza < 50m, con pavimentazione in acciottolato e cemento.
- da via Palmieri, con assenza di stalli riservati, accesso solo pedonale che presenta rampa con pendenza non conforme al DM 236/89;
- dalla ciclopedonale sul Piazzale Rimembranze/Via Cadorna, con assenza di stalli riservati, accesso solo pedonale.
